Kvam herad

## ► Vurdering av områdestabilitet Øystese

Oppdragsnr.: **52301942** Dokumentnr.: **52301942-RIG01** Versjon: **J02** Dato: **2024-06-06**

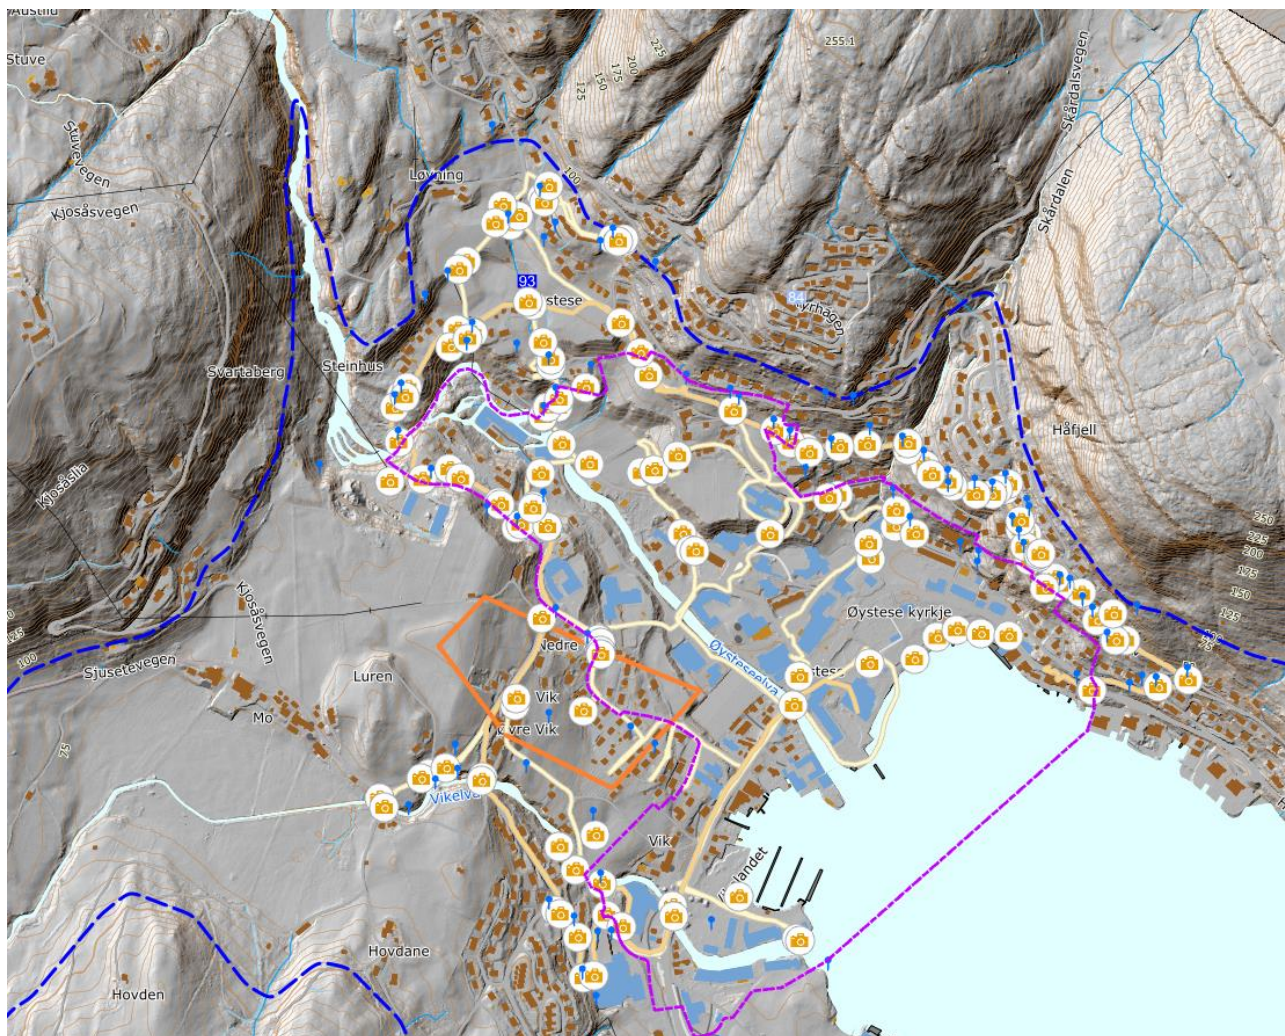
Figur 3 Befaringsruter og fotodokumentasjonspunkter. Blå stiplet linje er modellert marin grense (NGU)

Området ble befart ettermiddag/kveld 13. og 14.april 2023 av Øyvind A Høydal fra Norconsult. Den 14. april deltok kommunegeolog Tore Dolvik på befaringen. Se Figur 3 for befaringsrute og observasjoner. Befaringen hadde som formål å få lokal innsikt på løsmasser og registrere fjellblotninger som reduserer mulige skredområder for kvikkleire. Norconsult har også oppgave å utrede flomvurdering og forslag til flomsikringstiltak av Øysteseelva og Vikeelva. I forbindelse med dette arbeidet er det også utført registrering av berg i og nær elvene. Denne informasjonen er videre benyttet.

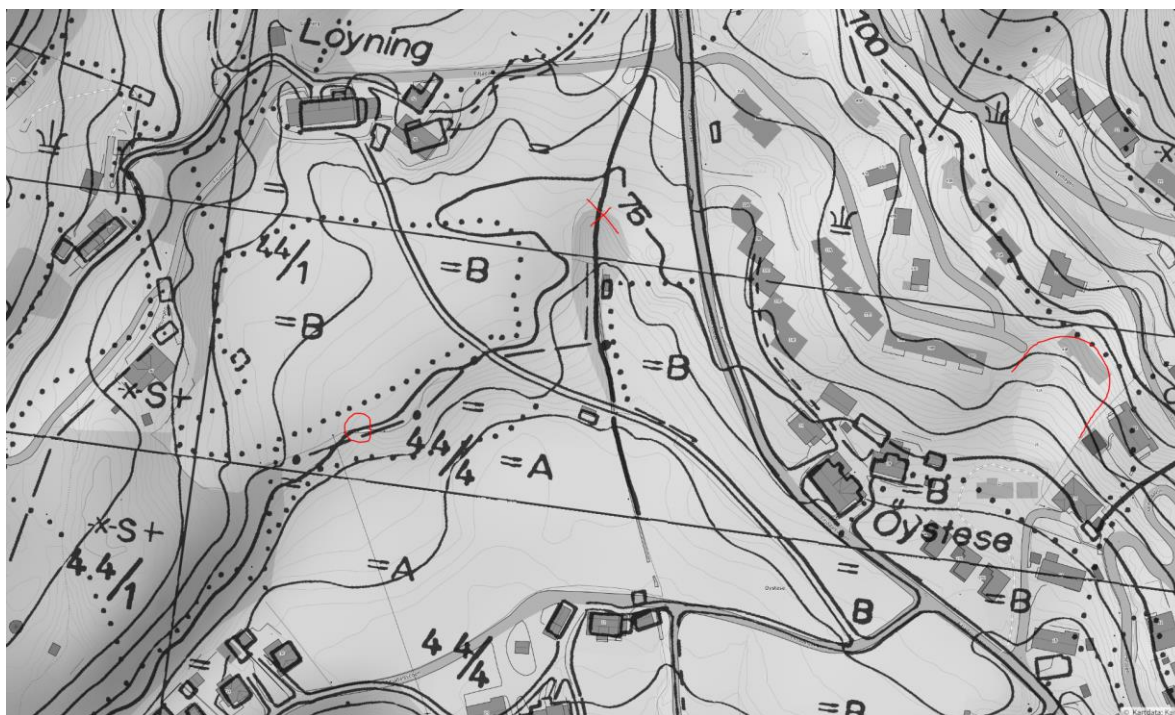
Figur 5 ØK versjon 1 overlatt dagens FKB. rød ring mur, x lukking og rød bue - skred form.

Figur 5 viser at bekken nevnt ovenfor er lukket og det har vært utfylling eller planering av masse i området. Eldre enn denne lukkingen ser det også ut som at steinmuren ved rød ring er. Rød bue til venstre i figuren markerer en form som er vanlig å finne der det har vært skred eller utglidninger. Dette er former og tiltak en kjenner igjen fra områder med leiravsetninger. Oppunder denne buen er det et hus på gang, der berg er blottlagt bak og til siden. Det kan være bløtere grunn, nedenfor denne buen.

Terrasseskråningene i området er potensielle løснеområder for områdeskred og det er foreslått boringer for å sjekke ut disse med hensyn på sprøbruddmateriale. Hvis det ikke er sprøbruddmateriale i dette området, vil et eventuelt skred i sprøbruddmateriale lengre nord ha liten rekkevidde og neppe gå inn i planområdet. Det utelukker ikke at det kan være sprøbruddmateriale lengre nord.

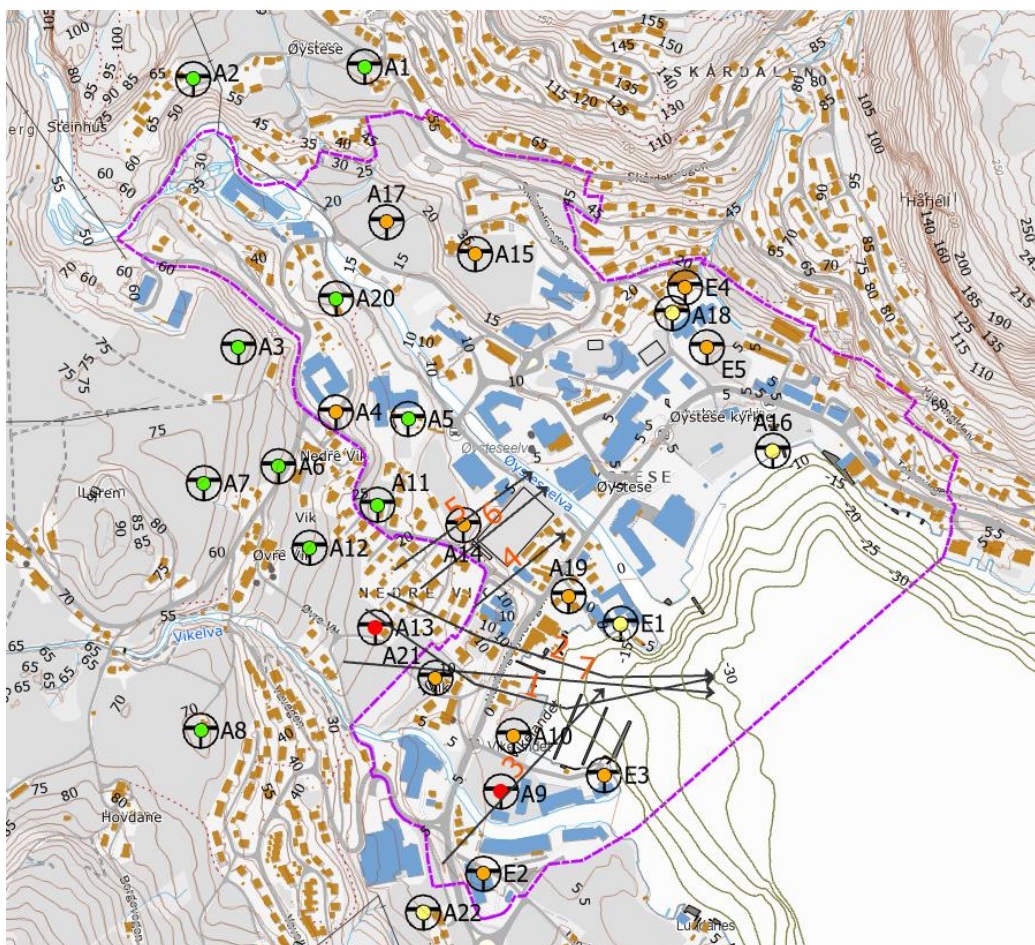
Figur 6 Utførte totalsonderinger borer. Grønne punkt er antatt ikke sprøbruddsmaterialer, gule punkter er uavklart, oransje punkter er punkter der totalsondering gir indikasjon på sprøbruddsmaterialer, rødepunkter er sprøbruddsmaterialer påvist. Figuren viser og vurderte stabilitetsprofiler 1-7.

Figur 6 viser utførte totalsonderinger utført i forbindelse med dette prosjektet. Grunnundersøkelser er dokumentert i egen datarapport [14]. I A9 og A13 er det utført CPTU og prøvetaking. Prøvetaking er forsøkt i flere andre hull, uten at en her har kommet ned. I borpunkter A9 og A13 er det registrert dypereliggende lag med materialer (leire/silt) definert som sprøbruddmaterialer. I borpunkt A9 er det registrert leirig silt med kvikke egenskaper iht. definisjon i NVE veileder 1/2019 [1].

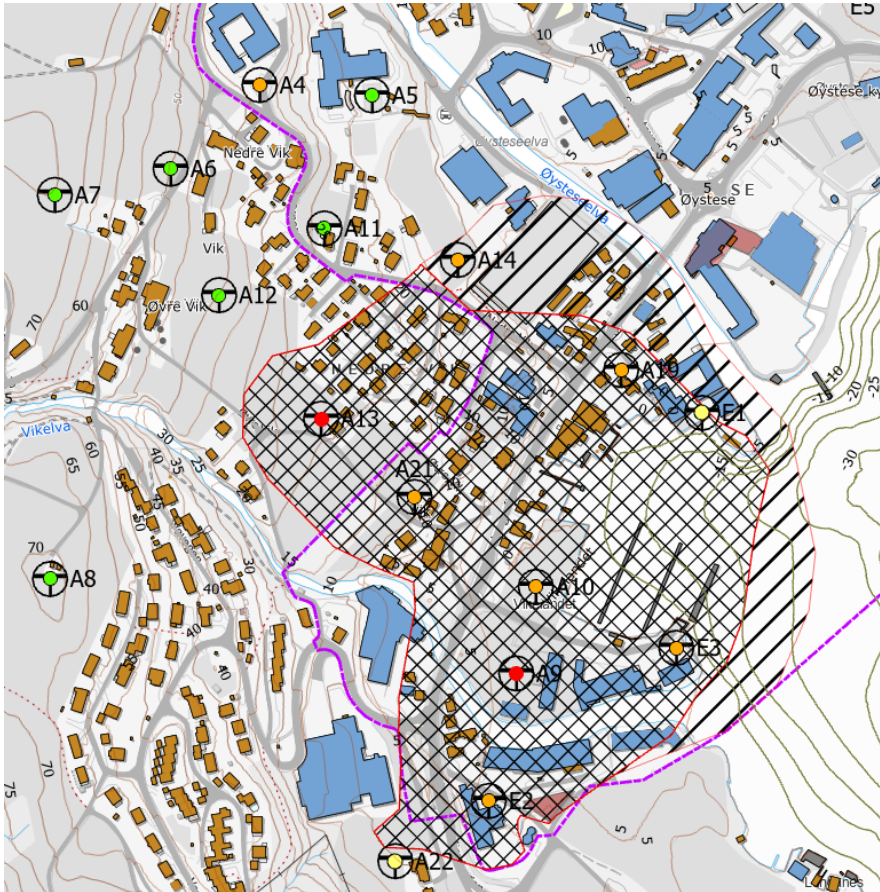
Figur 7 Utførte borer. Grønne punkt er antatt ikke sprøbruddsmateriale, gule punkter er uavklart., oransje punkter er punkter der totalsondering gir indikasjon på sprøbruddsmateriale, rødepunkter er sprøbruddsmateriale påvist.

Figur 7 viser et mulig løsneområde samt utløpsområde der vi innenfor området har en omrørt skjærfasthet lavere enn 1,27 kPa. Sprøbruddmateriale har relativ liten mektighet i forhold til beliggende dybde og retrogressivt bruddutvikling er lite sannsynlig. Da er rotasjon eller flaskred mer sannsynlig. Som en ser fra kritiske beregningssnitt under kapittel 6.3, er flaskred den mekanismen som gir lavest beregnet stabilitet.

Utfyllingen ved Øysteseelva, nær borpunkt E1, er vurdert til å ha svært dårlig stabilitet. Svært dårlig stabilitet vil si at Norconsult anser det som at fyllingen nærmest står på naturlig rasvinkel. Det vil si at en minste endring i last eller utfylling vil kunne medføre brudd i utfyllingen. Det forventes at overflateutglidning er mest relevant ved mindre topografiske endringer. Utrasing av fyllingen anses som overflateskred, og dekkes ikke av denne områdeskredvurderingen.

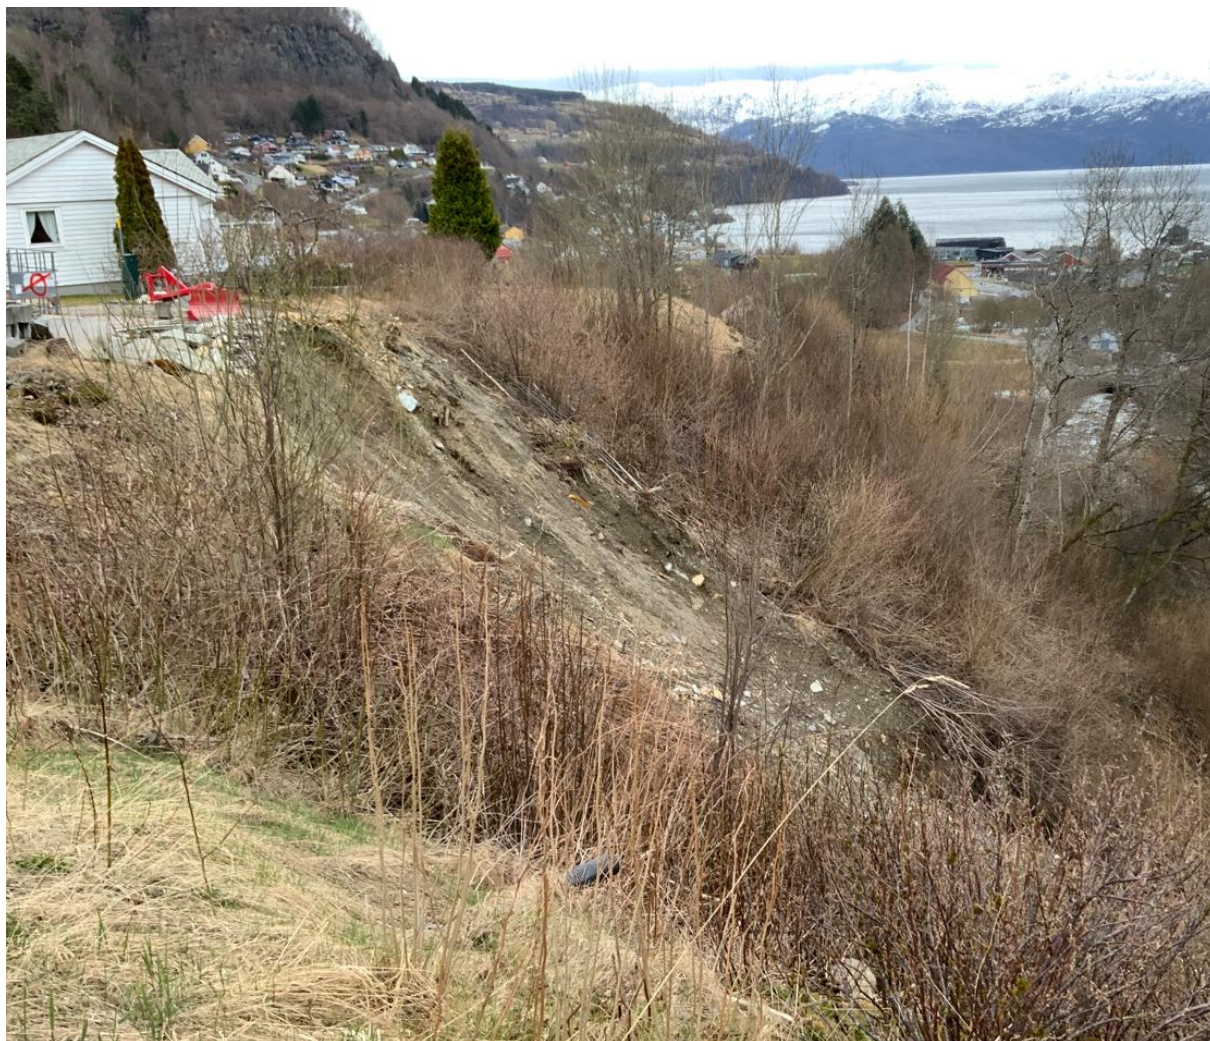
*Figur 8: Eksempel på overflateskred etter last/utfylling ved topp skråning. Denne typen skred er ikke vurdert i denne rapporten med mindre de kan berøre sprøbruddmateriale.*

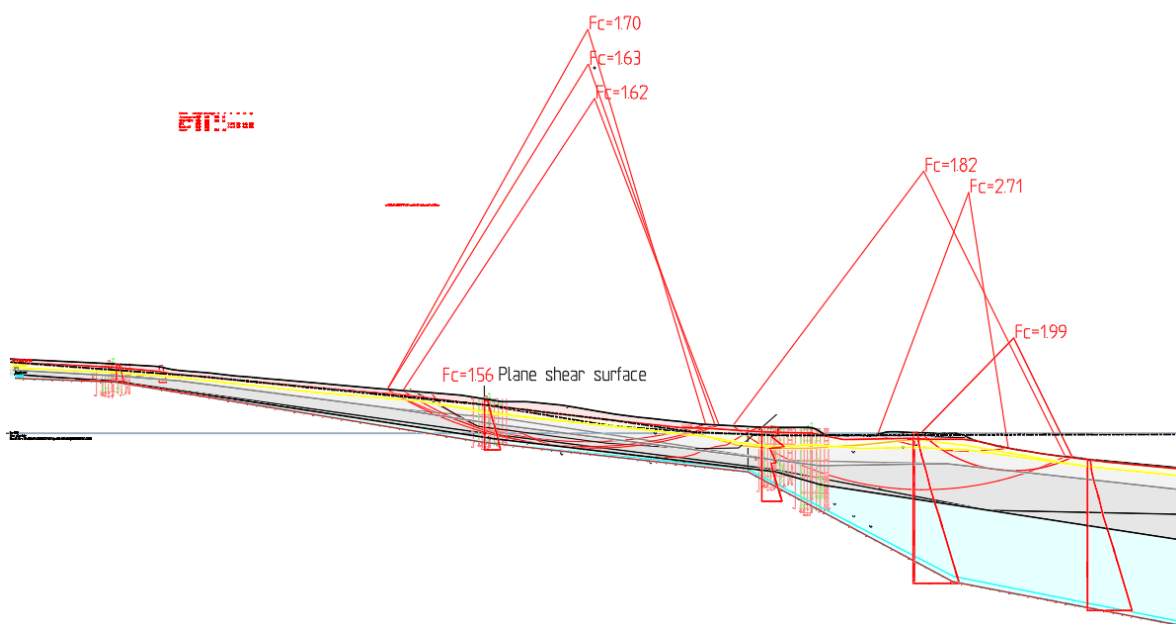
Figur 11 Udrenert analyse, profil 1.

På plane skjærflater vil drivende område kunne være et større parti og vil ikke være begrenset av drivende kritiske skjærflater illustrert i Figur 11. Aktuell skjærflate vil kunne flytte seg avhengig av hvor en legger på last av tiltak. I praksis vil det si at alle tiltak innenfor området må dokumenteres geoteknisk. I strandsonen kan det være at det er topplag med mindre konsoliderte sedimenter enn leire slik at stabiliteten her er noe lavere. All utfylling og bygging i strandsonen, og faresonen, må ha fullstendig geoteknisk utredning.

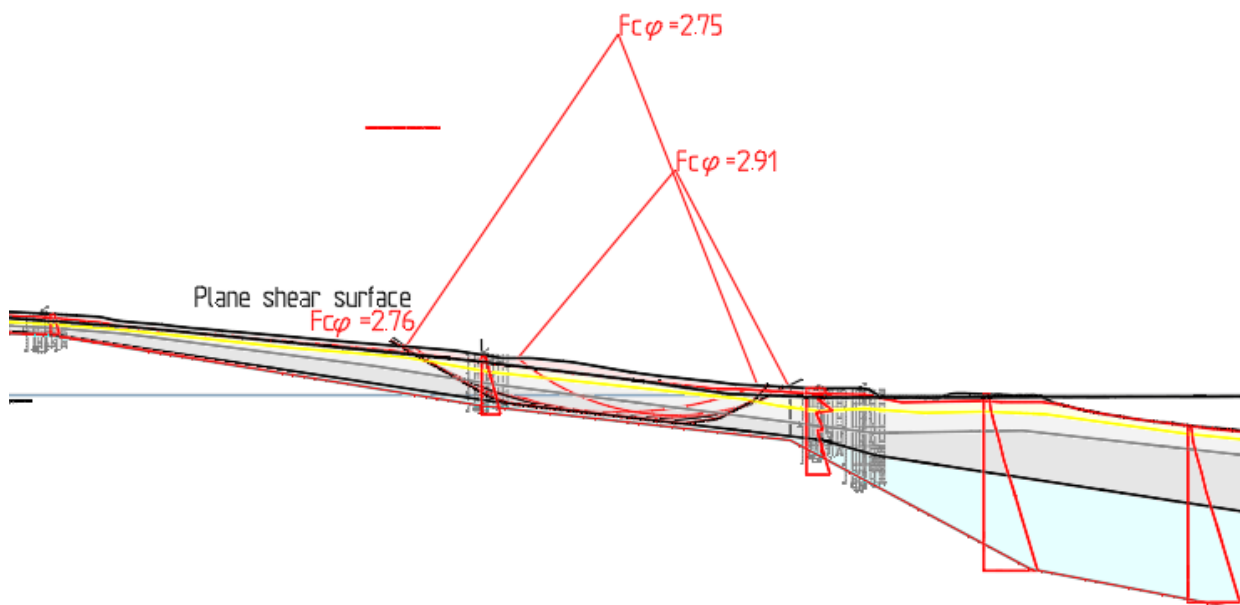
Figur 12 Drenert analyse profil 1

Ved tiltak er krav til udrenert materialfaktor i området 1,4 når tiltaket ikke forverrer stabiliteten. Ved forverring er kravet 1,61 der det er lagt på en sprøbruddfaktor likt 1,15. Krav til drenert stabilitet er 1,25. I Figur 11 vises udrenert analyse. Materialfaktoren her en plan optimalisert flate som har noe lavere enn for sirkulære skjærflater. Resultatet indikerer at uten nye tiltak er stabiliteten over 1,4, noe som er tilfredsstillende. Ved nye tiltak vil en måtte vise at en ikke forverrer stabiliteten, hvis en forverrer er kravet 1,61. Figur 12 viser at drenert analyse har god og tilfredsstillende sikkerhet.
