Kvam herad

# ► Hydraulisk analyse av flomsikringstiltak i Øysteseelva

Oppdragsnr.: 52301942 Dokumentnr.: HYD\_Øysteseelva\_02 Versjon: J02 Dato: 2024-05-24

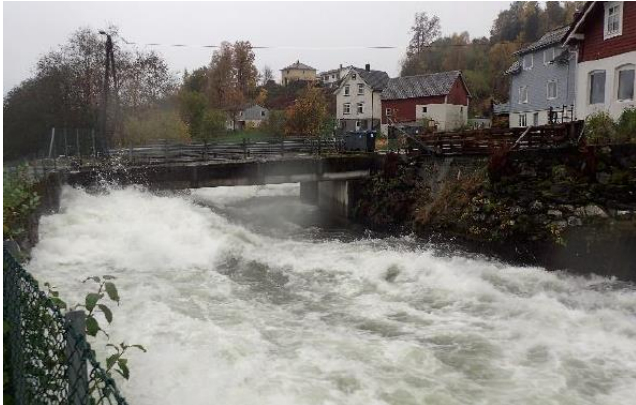
A) Skjevstrømning oppstrøms Sjusetevegen bru under flommen i 2018 (sett medstrøms).

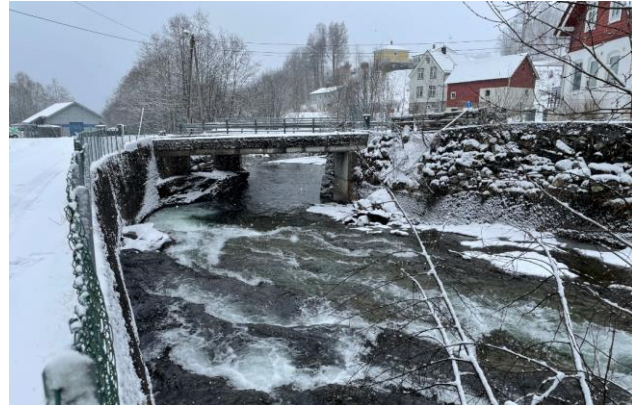
B) Forhold ved Sjusetevegen bru ved «normal» vannføring, steinhylle under bru på venstre side og utrasing av tørrmur på høyre side (sett medstrøms).

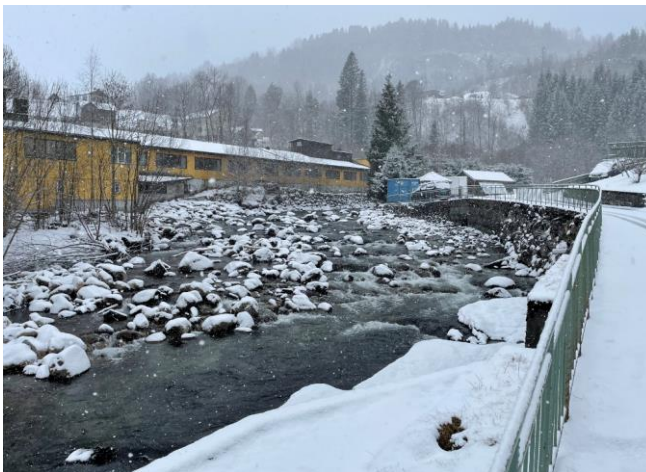
C) Mye løsmasser oppstrøms Sjusetevegen bru (sett oppstrøms).

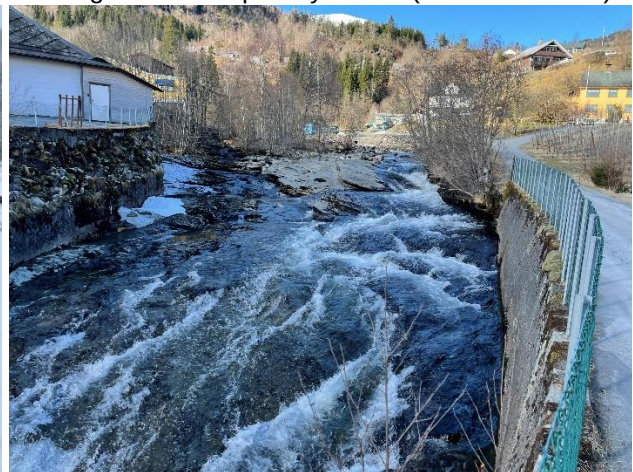
D) Fastfjell direkte oppstrøms Sjusetevegen bru (sett oppstrøms).

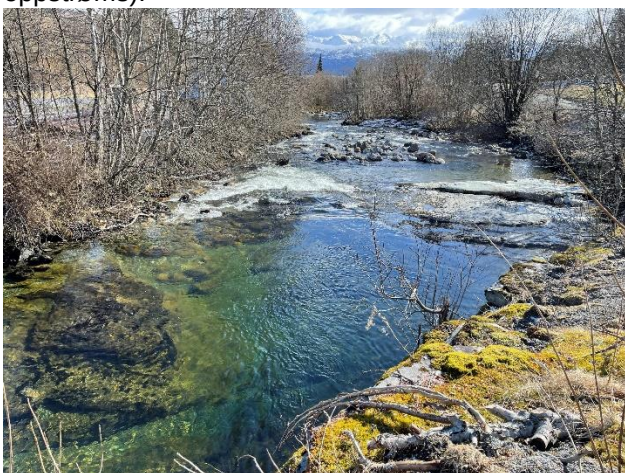
E) Fjellterskel nedstrøms Sjusetevegen bru, som gir roligere forhold nedstrøms brua (sett medstrøms).

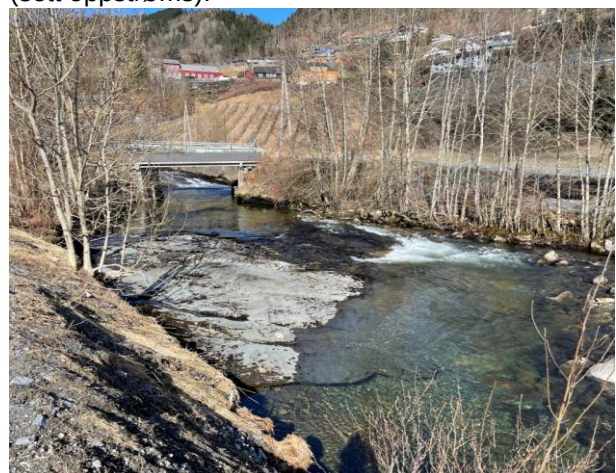
F) Fjellterskel nedstrøms Sjusetevegen bru (sett oppstrøms).

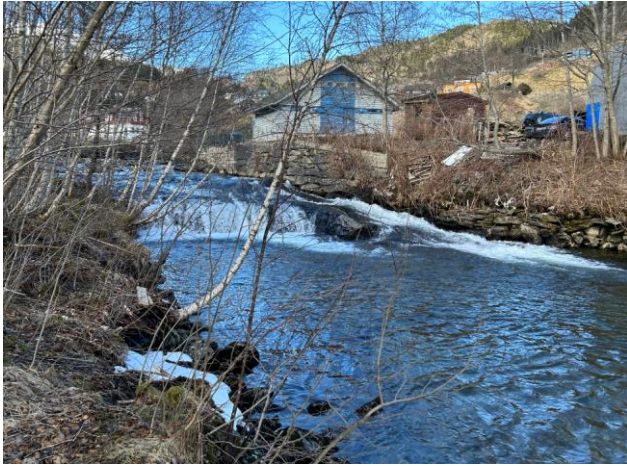
A) Liten foss oppstrøms fiskekulp (sett oppstrøms).

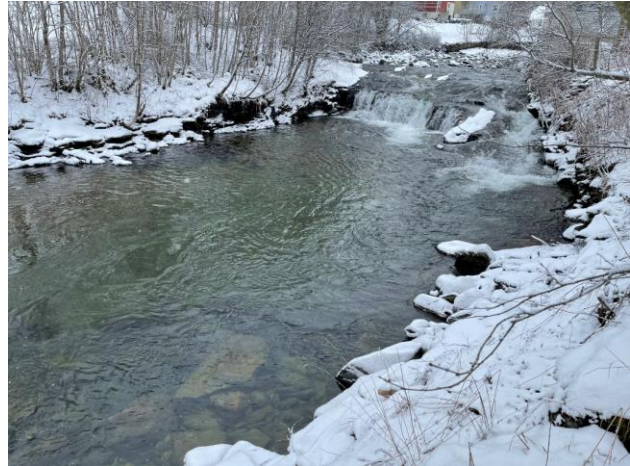
B) Fiskekulp ca. 25 m nedstrøms Sjusetevegen 56. Dynamisk løsmasseterskel nedstrøms fiskekulp (sett oppstrøms).

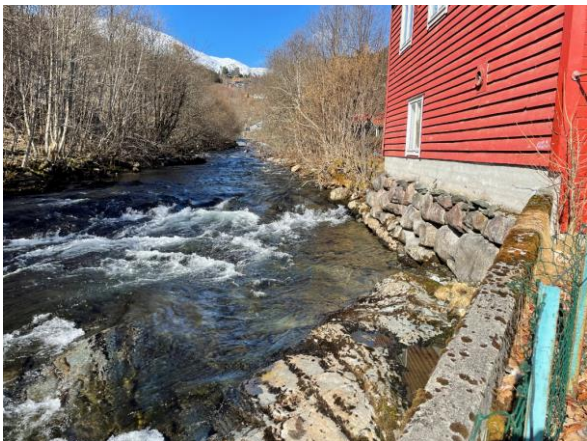
C) Holmane 7 (bolig) ved elva. Betongvegg og erosjonssikring i stein. Fastfjell ved elvebredden (sett oppstrøms).

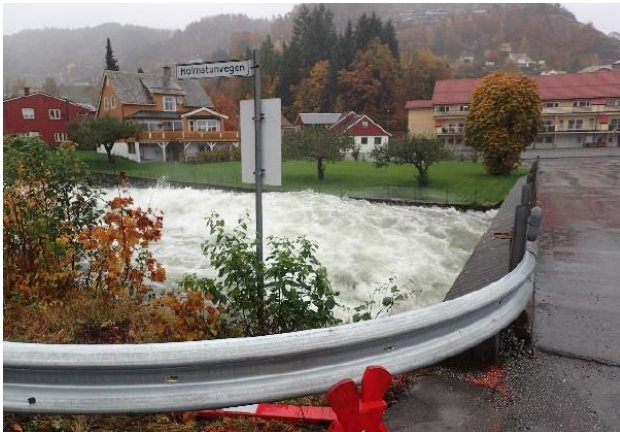
A) Forhold oppstrøms Holmane bru under flommen i 2018 (sett oppstrøms).

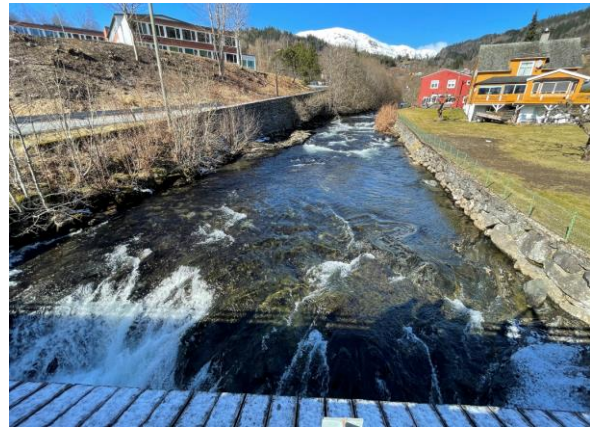
B) Forhold oppstrøms Holmane bru. Tørrmur på begge sider av elva, med stor høydeforskjell (sett oppstrøms).

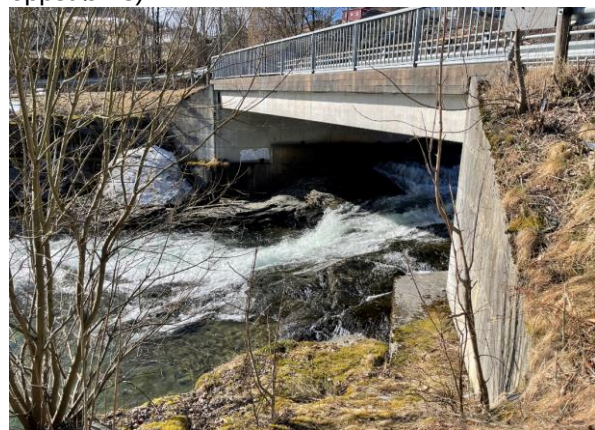
D) Strømningsforhold under Holmane bru (sett oppstrøms).

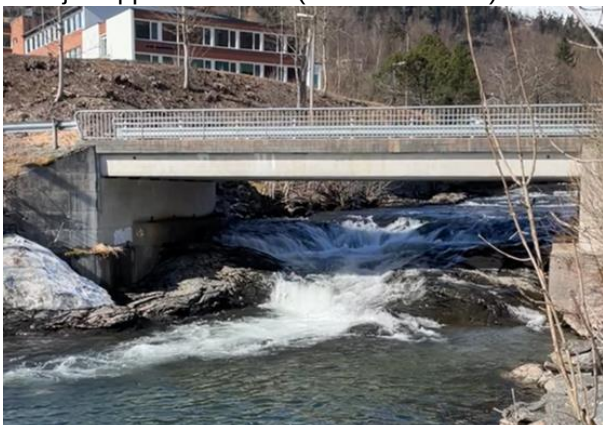
E) Fjellterskel oppstrøms Holmane bru og fastfjell gjennom brua. Djupål sentrert gjennom lysåpning (sett oppstrøms).

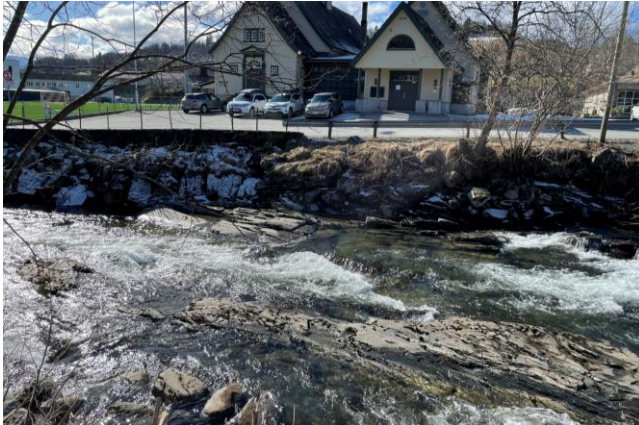
A) Fastfjell i elveløpet ved Holmane 20 (sett medstrøms).

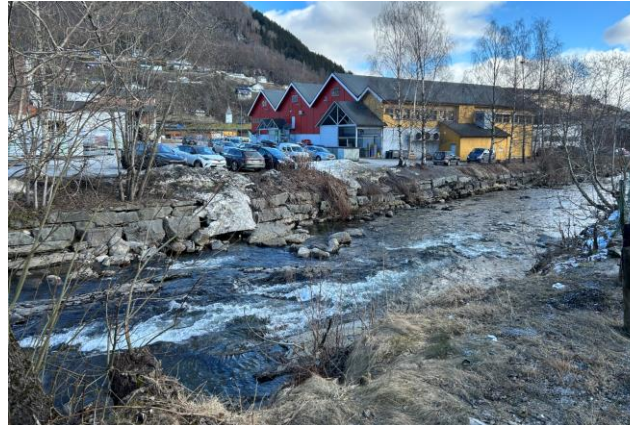
B) Oppstrøms Sjusetevegen 6. Tørrmur med noe utrasing (sett medstrøms).

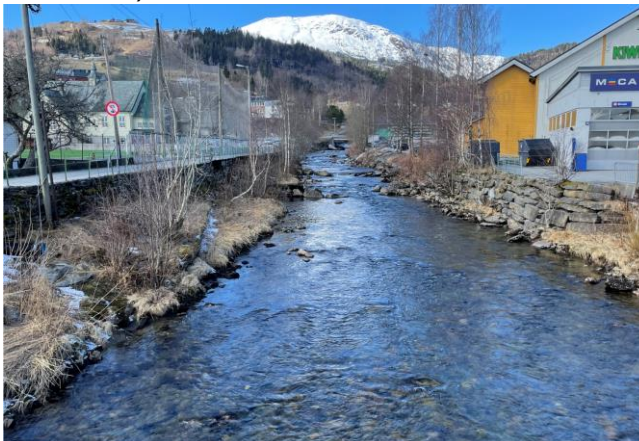
C) Forhold oppstrøms Hardangerfjordbrua (sett oppstrøms fra brua).

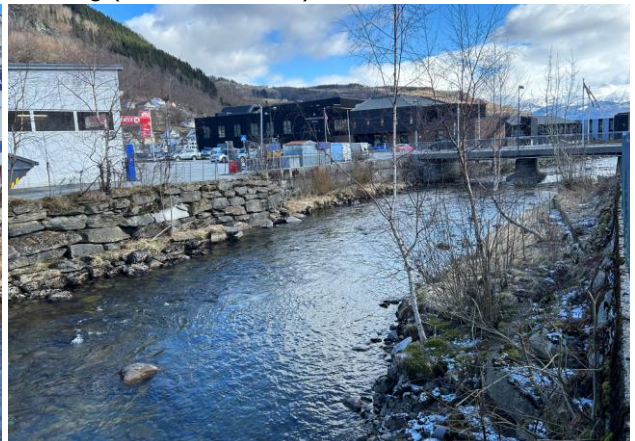
D) Forhold oppstrøms Hardangerfjordbrua, sett medstrøms mot Sjusetevegen 4. Tørrmur. Løsmasser i elvebunnen.

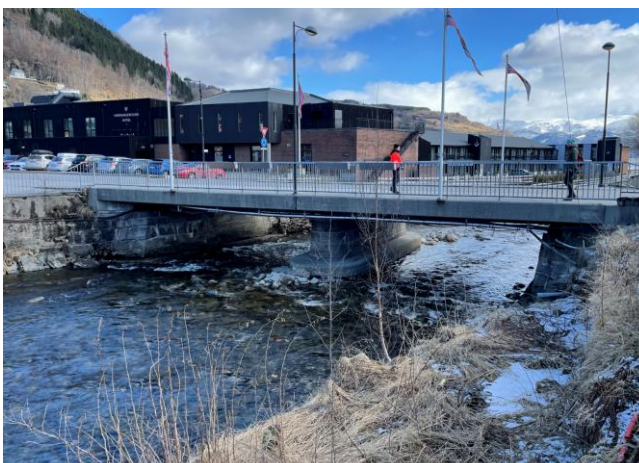
E) Hardangerfjordbrua og brupilar (sett medstrøms).

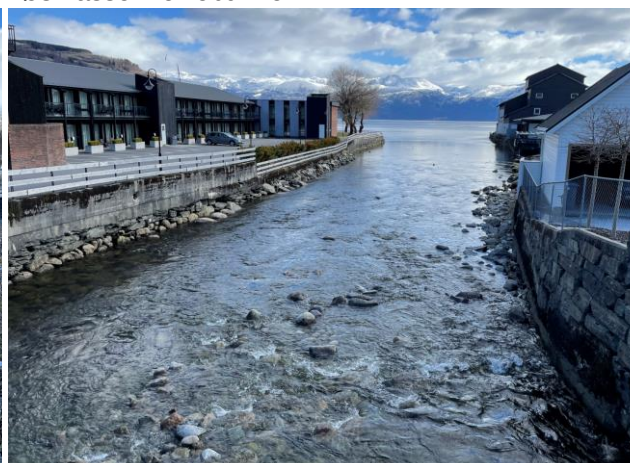
F) Forhold nedstrøms Hardangerfjordbrua. Utsikt medstrøms mot Hardangerfjorden.
