# ► Flomsikring av Øysteseelva

Tiltaksvurdering

Oppdragsnr.: 52301942 Dokumentnr.: HYD\_Øysteseelva\_03 Versjon: J02 Dato: 2024-06-10

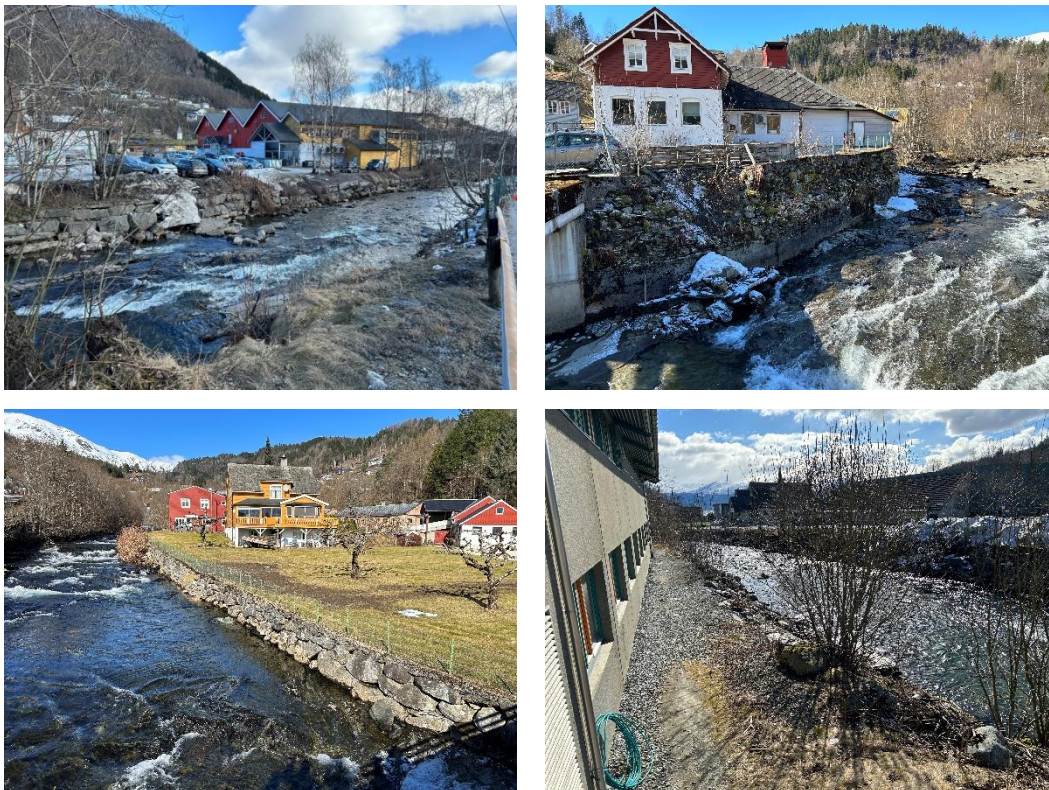
Figur 2-3. Bilder av Øysteseelva med generelle eksempler på bygninger som ligger tett inntil elven og forbygging av elvekanten. Bilder: Norconsult

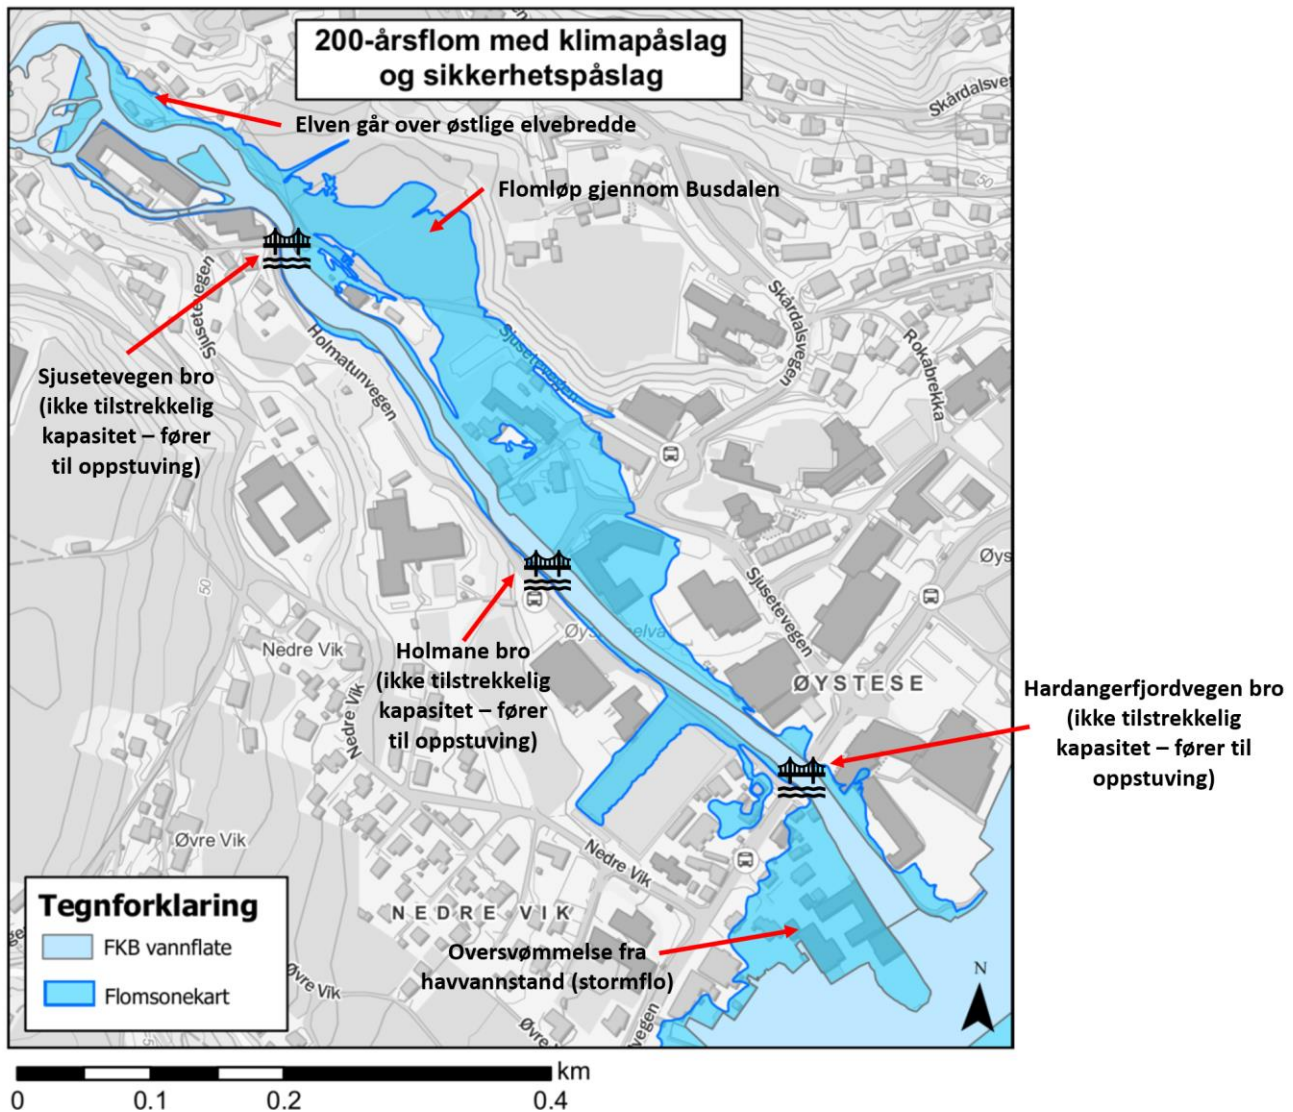
Se Figur 3-1 som viser utarbeidet flomsonekart for 200-årsflom i Øysteseelva med 20% klimapåslag og 30% sikkerhetspåslag.

Figur 3-1. Resultat fra Norconsult hydraulisk modell for Øysteseelva for 200-årsflom inkl. klima- og sikkerhetspåslag [1].

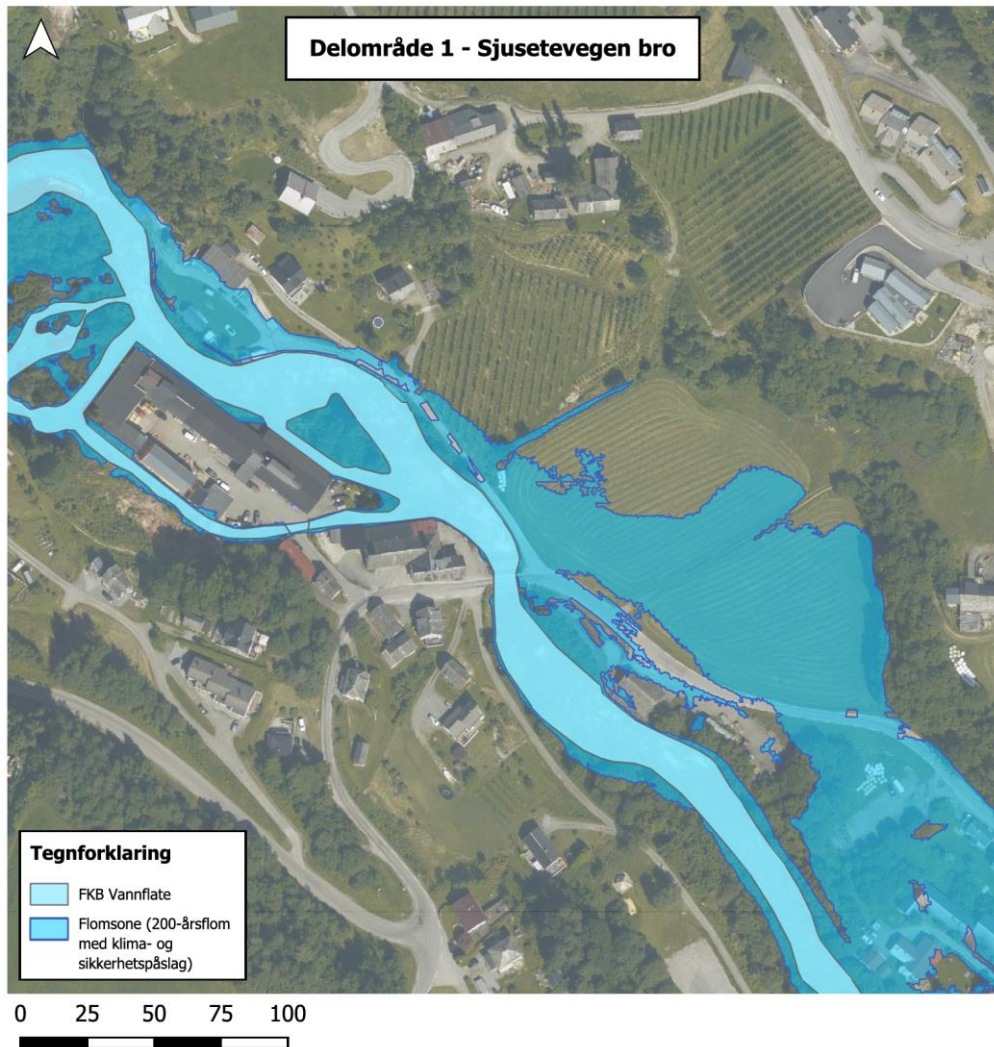
Figur 3-4. Flomsonekart for dagens situasjon, 200-årsflom, delområde 1.

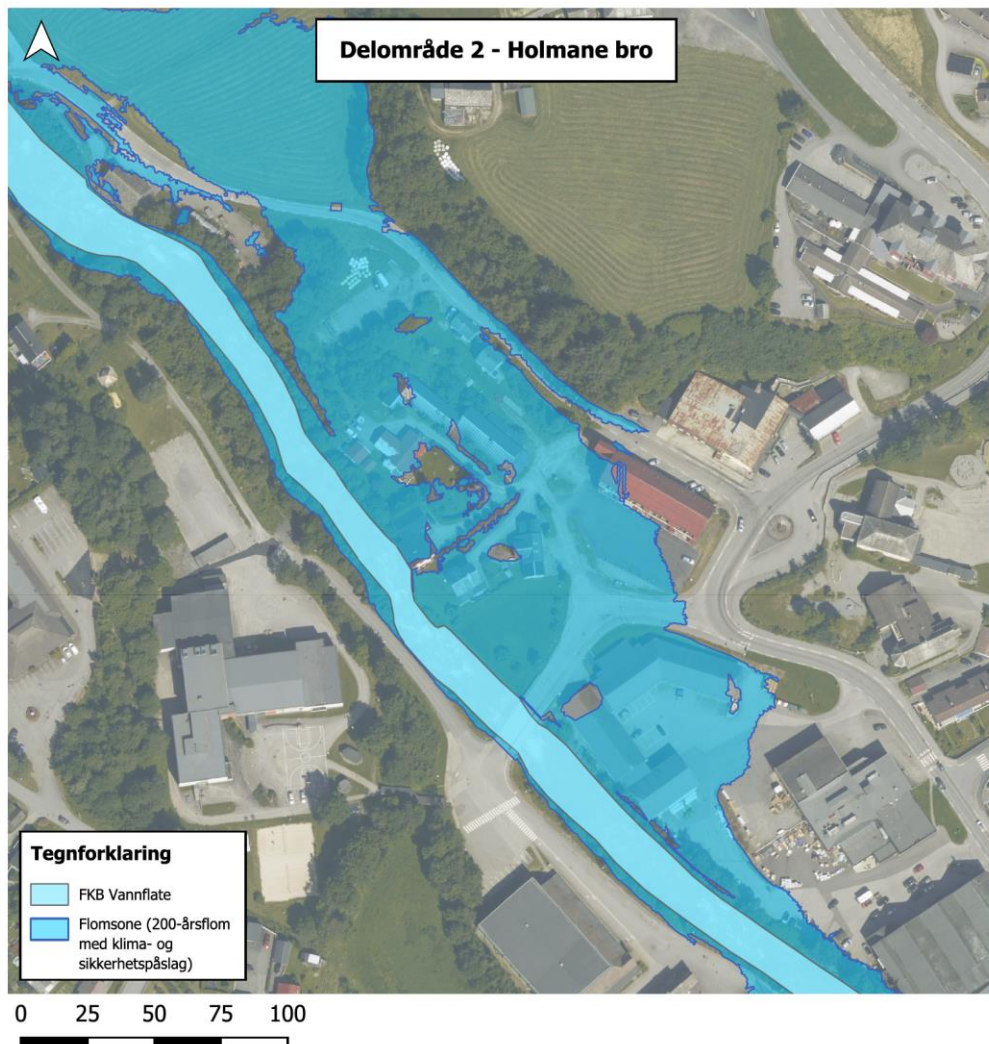
Figur 3-6. Flomsonekart for dagens situasjon, 200-årsflom, delområde 2.

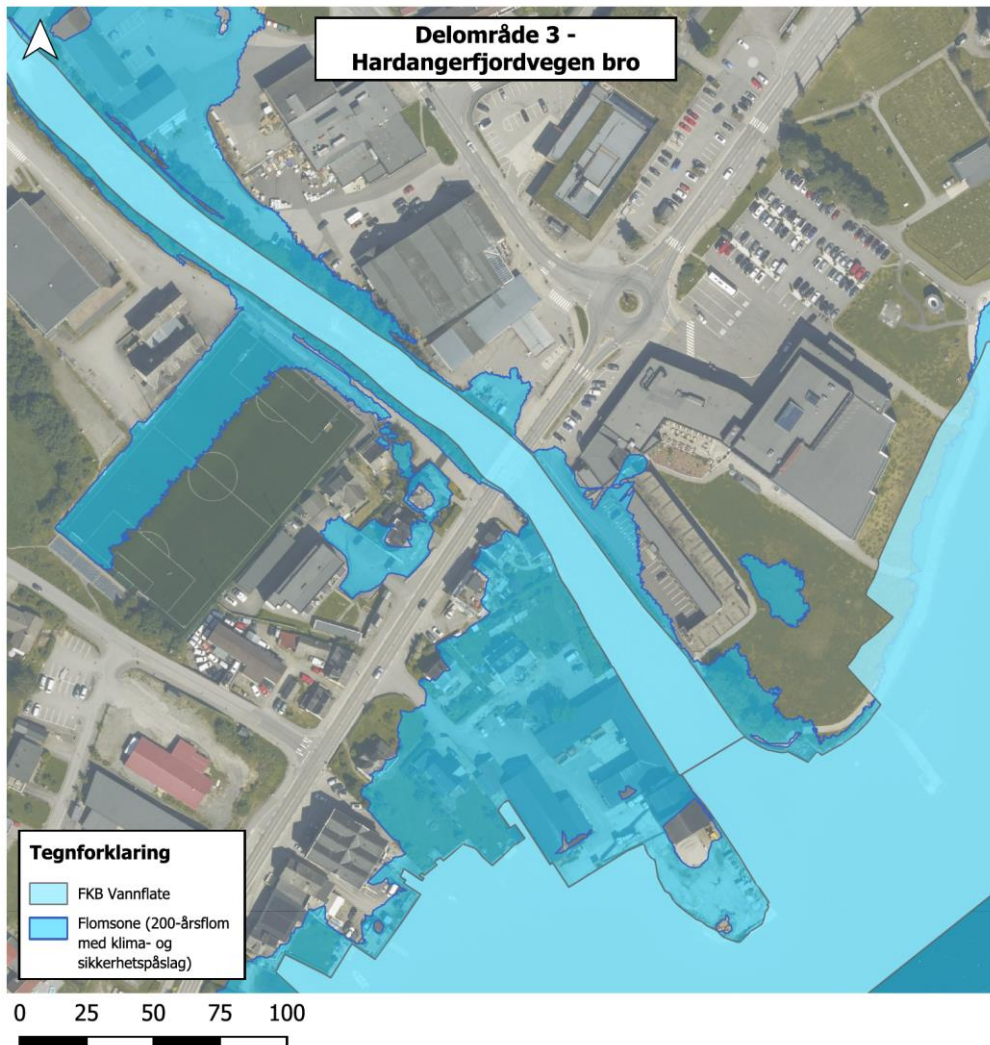
Figur 3-8. Flomsonekart for dagens situasjon, 200-årsflom, delområde 3.

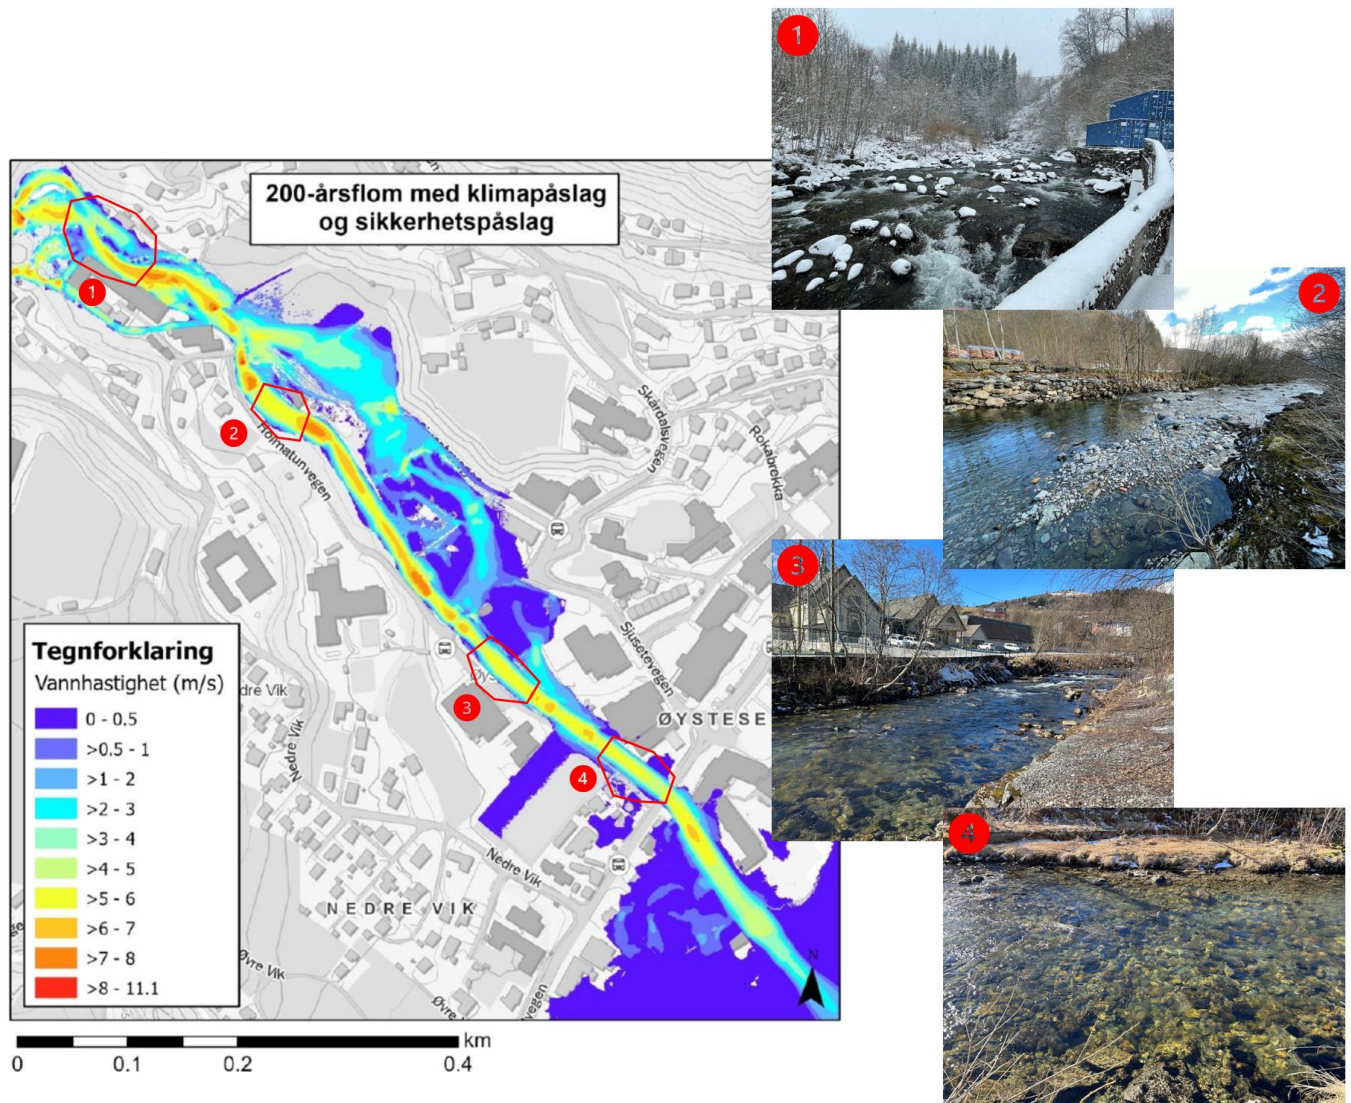
Et hastighetskart kan vise på overordnet nivå hvor det er større sannsynlighet for masseavsetning, som da generelt sett vil vises av strekninger med lavere hastighet. Se hastighetskart fra den hydrauliske modellen av Øysteseelva i Figur 4-2 med utsatte strekninger fremhevet i rødt. Betraktningene hentet fra hastighetskartet samsvarer generelt bra med observasjoner fra befaring, som illustrert med bildene til høyre for kartet.

Figur 4-2. Hastighetskart for Øysteseelva for 200-årsflom inkl. klima- og sikkerhetspåslag. Strekninger med lavere hastighet er vist i rødt som samsvarer med bildene til høyre av strekninger med generelt mye løsmasser i elveløpet.
