# Undersøkelse av sedimentmiljø ved Bjølvefossen

NS 9410:2016

| Miljøundersøkelse for | | Bjølfefossen | |
| Rapportnummer | 18026 | | |

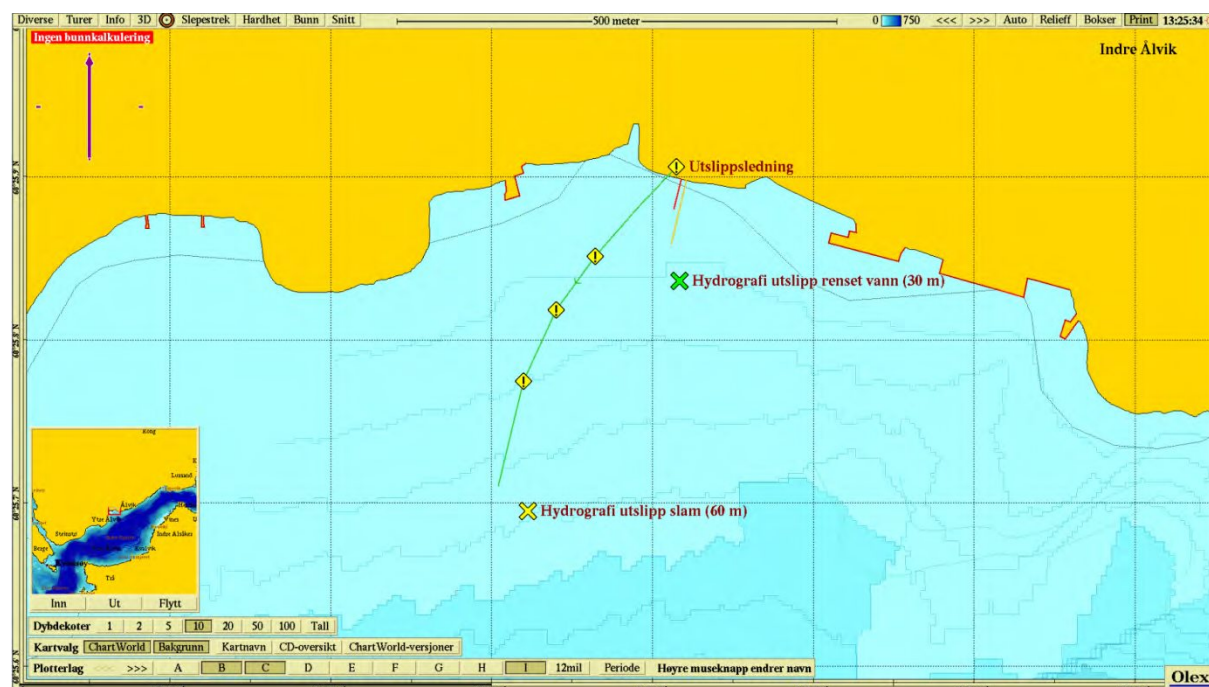
**Figur 2.1.5.** Hydrografimålinger ble utført utenfor utslippet for slam på 59 meters dyp (gult kryss) og utenfor utslippet for renset vann på 30 meters dyp (grønt kryss).

Målinger av hydrografi ble gjennomført utenfor avløpet for slam på omtrent 59 meters dyp og utenfor avløpene for rensert vann på omtrent på 30 meters dyp. Plassering av hydrografimålinger er vist i **figur 2.1.5** og posisjonene var: 60°25.695 N/ 006°25.025 Ø (59 meter, markert med gult kryss i **figur 2.1.5**) og 60°25.836 N/ 006° 25.233 Ø (30 meter, markert med grønt kryss i **figur 2.1.5**).

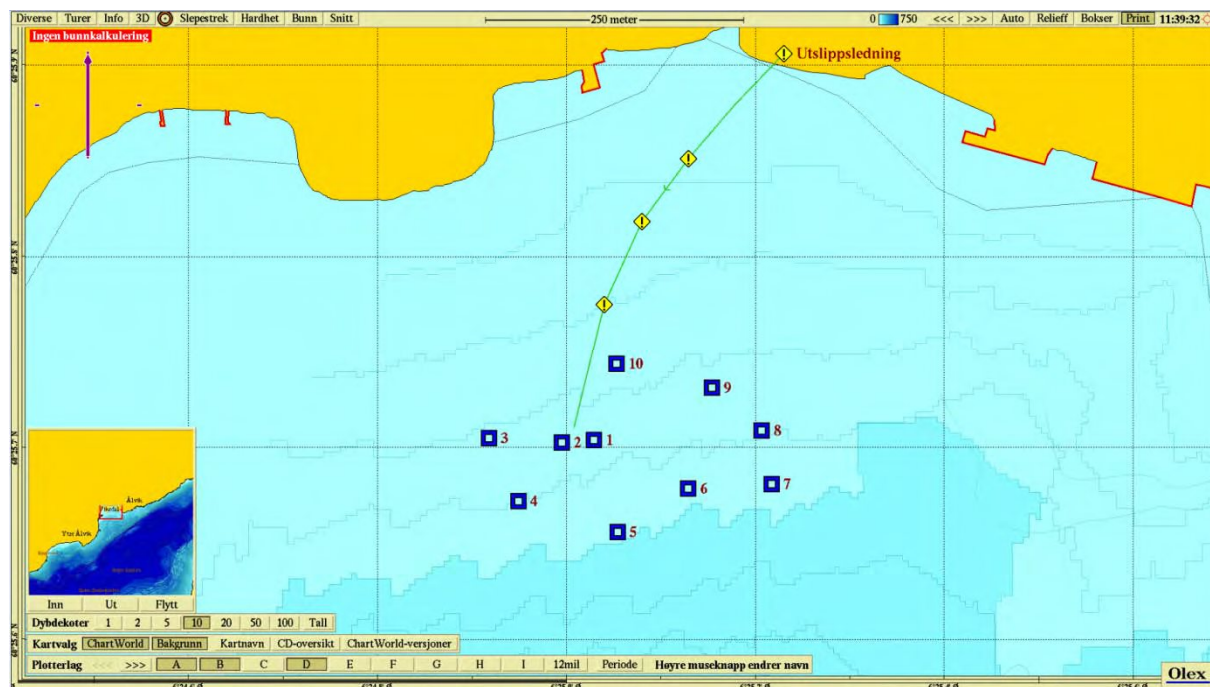
**Figur 3.1.** Topografisk kart (nordlig orientering) med avmerking av utslippsledning (grønn strek) og prøvestasjoner. Blå firkant; Tilstand 1, Grønn firkant; Tilstand 2, Gul firkant; Tilstand 3, Rød firkant; Tilstand 4. Rødt flagg viser posisjon for strømmålinger i 2009.

Resultatene fra B-undersøkelsen viste samlet indeks for gruppe II og III parametere på 0,61 som tilsvarer lokalitetstilstand 1, «meget god» (Tabell 3.1-3.3). Totalt ble 10 stasjoner bestemt til beste tilstandskategori, 1. (Figur 3.1 og 3.2).
