Kvam herad

# ► Flomvurdering av Øysteseelva

Oppdragsnr.: 52301942 Dokumentnr.: HYD\_Øysteseelva\_01 Versjon: J04 Dato: 2024-05-31

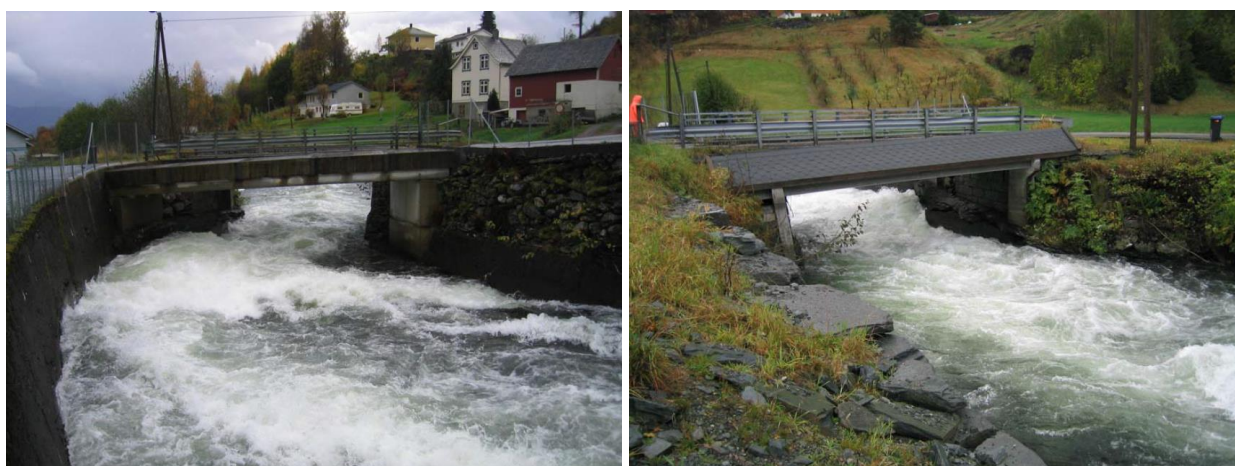
Figur 4-6. Sjusetevegen bru. Til venstre: sett fra oppstrøms. Til høyre: sett fra nedstrøms. Foto: Novatek, 2007 [11].

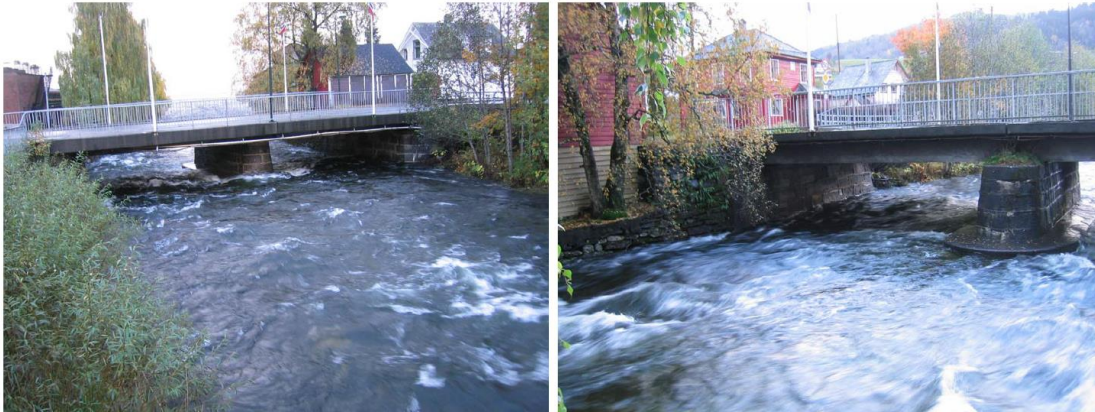
Figur 4-12. Hardangerfjordvegen bru. Til venstre: Sett fra oppstrøms. Til høyre: Sett fra nedstrøms. Foto: Novatek, 2007 [11].

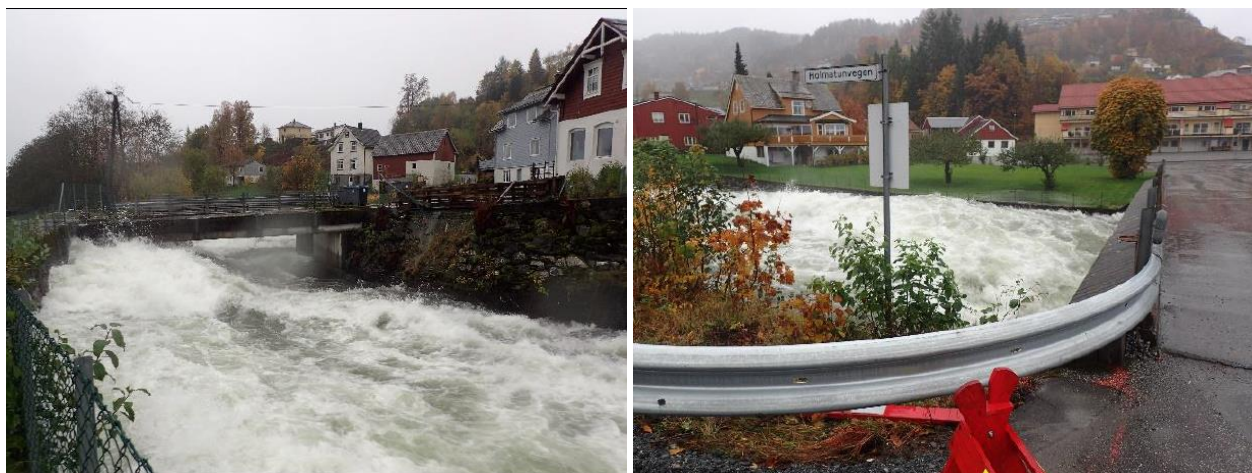
Figur 4-16. Bilder av flommen 13. okt. 2018. Bildet til venstre er tatt fra oppstrøms Sjusetevegen bru. Bildet til høyre er tatt fra vestsiden av Holmane bru (sett mot øst). Foto: Kvam herad.

Bilder tatt under flommen i okt. 2018 av forhold oppstrøms Sjusetevegen bru og Holmane bru gir innsikt i strømningsforhold ved flom og er benyttet som skjønnsmessig vurdering av modellen (Figur 4-16). Det viser hvor turbulent Øysteseelva blir under flom.

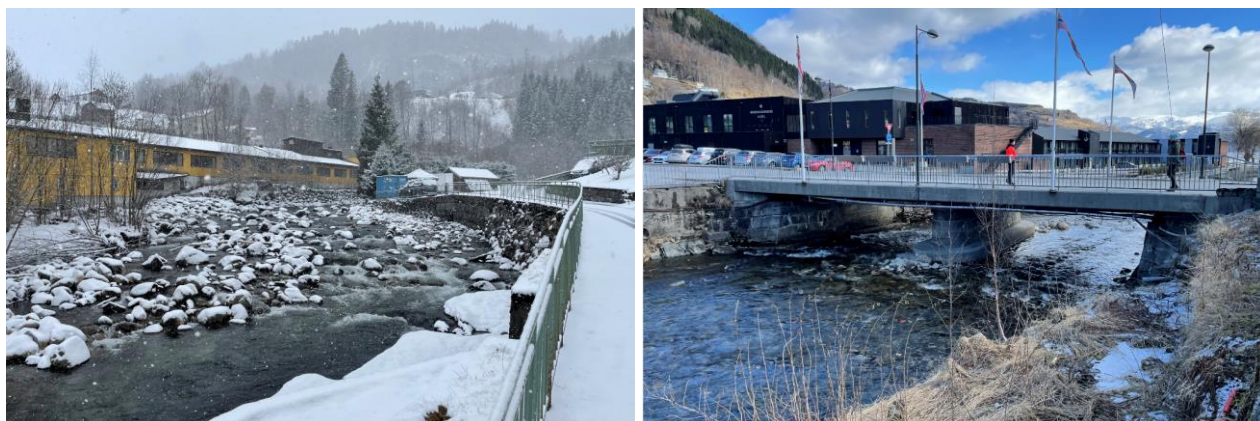
Figur 6-1. Til venstre: Utsikt oppstrøms Sjusetevegen bru. Til høyre: Forhold oppstrøms Hardangerfjordvegen bru. Foto: Norconsult, 27. og 28. mars, 2023.

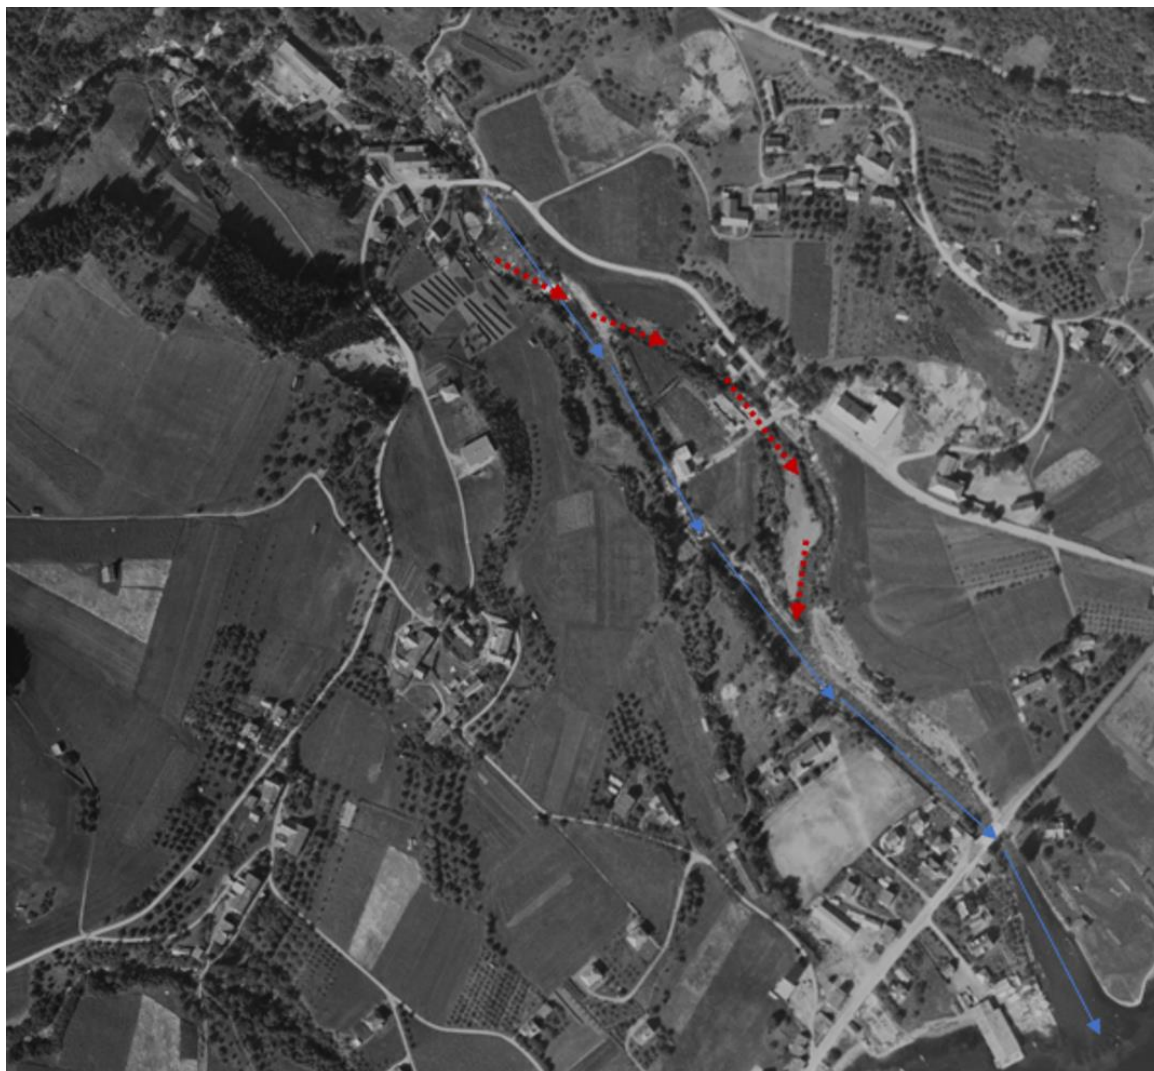
Figur 1. Flyfoto fra 1948 for Øystese. Flomløpet til storflommen i 1938 er synlig på bildet (røde piler). Blåe piler viser hovedelveløpet. Noe av det lyse feltet på østsiden av elven kan være sikringsarbeidet til NVE, hvorav noe har byggedato 12. aug. 1947 og sikring helt nederst i elven er bygd 25. okt. 1932. Foto: NorgeiBilder.no, mottatt fra Kvam herad.

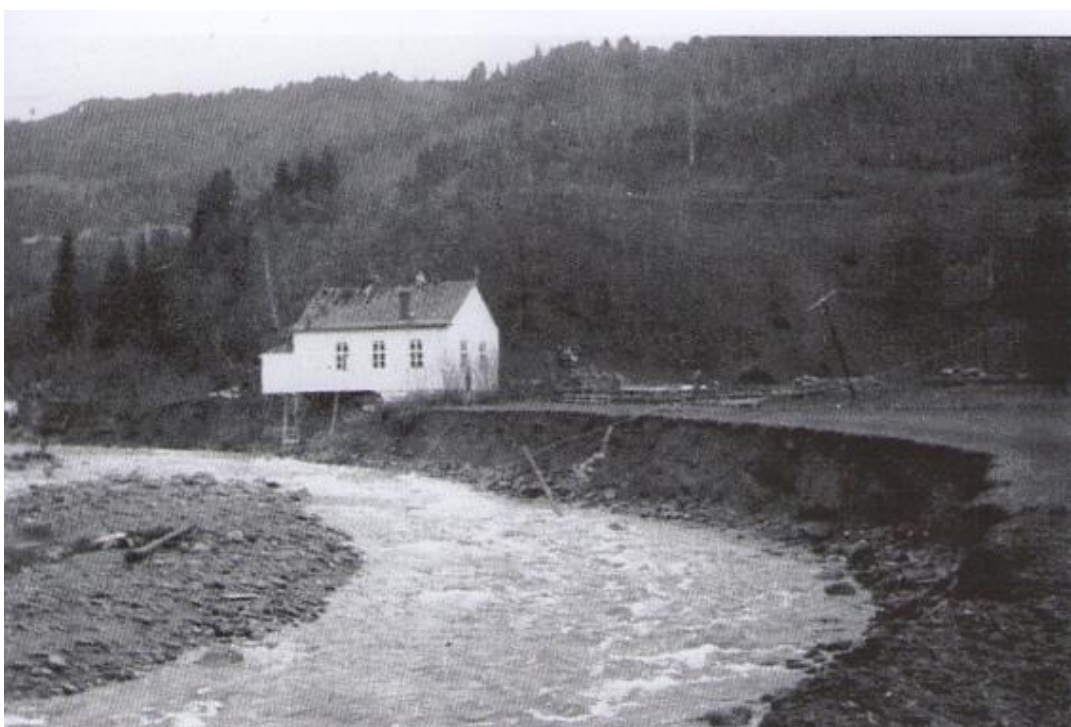
*Figur 3. Utsikt oppover Øysteseelva etter storflommen i 1938. Bedehuset ble nesten tatt av elven, og det var mye utvasking av jordbruksareal. Foto: T. Lofthus.*

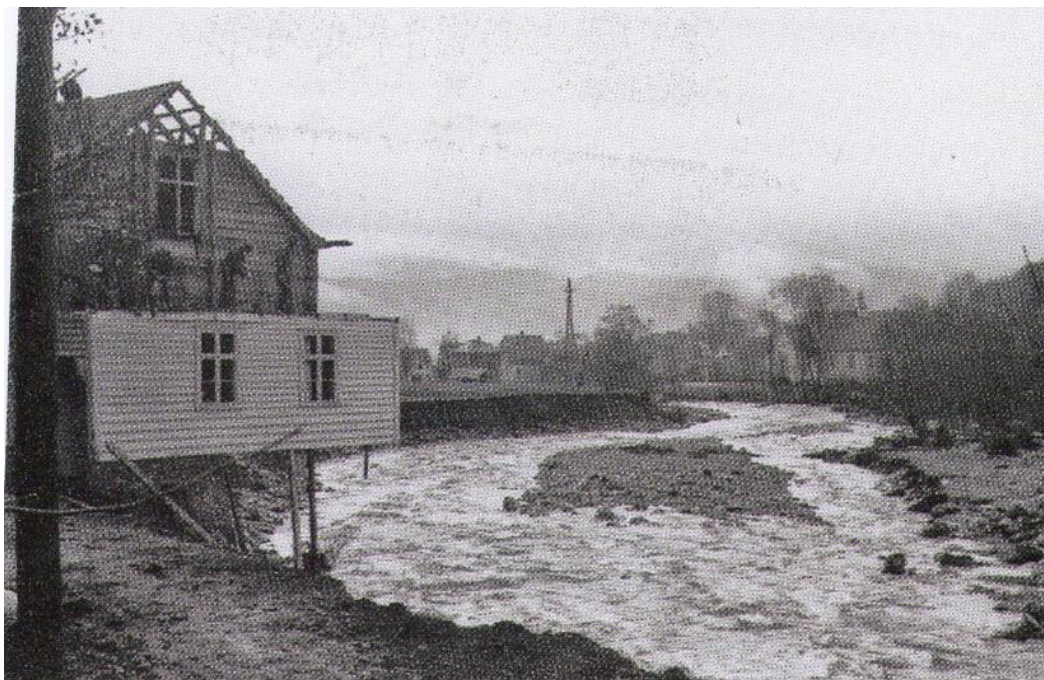
*Figur 4. Utsikt nedover Øysteseelva etter storflommen i 1938. Bildet tatt fra oppstrøms bedehuset. Elven har erodert mye mot øst og lagt seg en sandbar midt i elveløpet. Ungdomshuset og idrettsplassen var erosjonssikret og fikk ikke skader (synlig i bildet). Foto: T. Lofthus.*

- Mildt vær med regn på et ikke ubetydelig snødekke
- 200-år siden siste «storflom», med noe sikringstiltak siden da (uvisst type og omfang)
- Mye skader på østsiden av elven
- Elven gikk ut over sine bredder og dannet et flomløp helt øverst i Busdalen og nedover i det som var et gammelt elveløp (se Figur1 og 2)
- Mye erosjon som nesten tok bedehuset, se Figur 3
- Ungdomshuset og idrettsplassen var erosjonssikret og fikk ikke skader, se Figur 4
