Kvam herad

## ► Vurdering av områdestabilitet Øystese

Oppdragsnr.: **52301942** Dokumentnr.: **52301942-RIG01** Versjon: **J02** Dato: **2024-06-06**

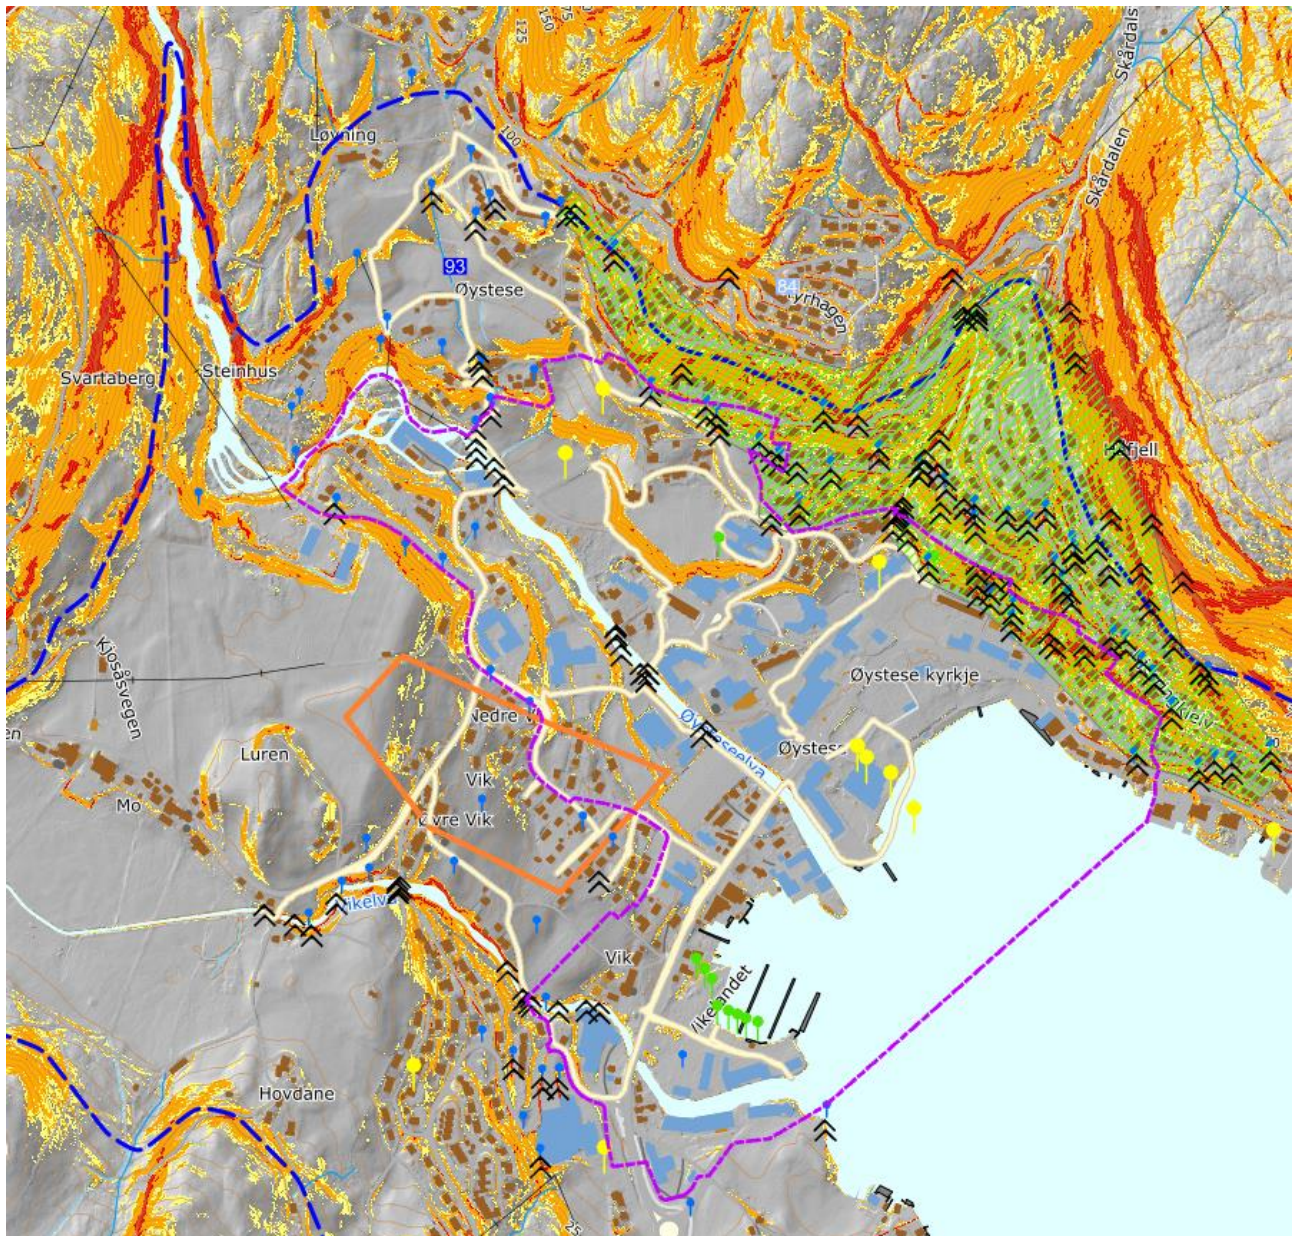
Figur 4 viser berg i dag og figurteksten gir en forklaring til denne figuren. Videre kapitler viser til vurderinger etter befaring, det vil si at teksten er utarbeidet før supplerende grunnundersøkelser ble utført i dette prosjektet.

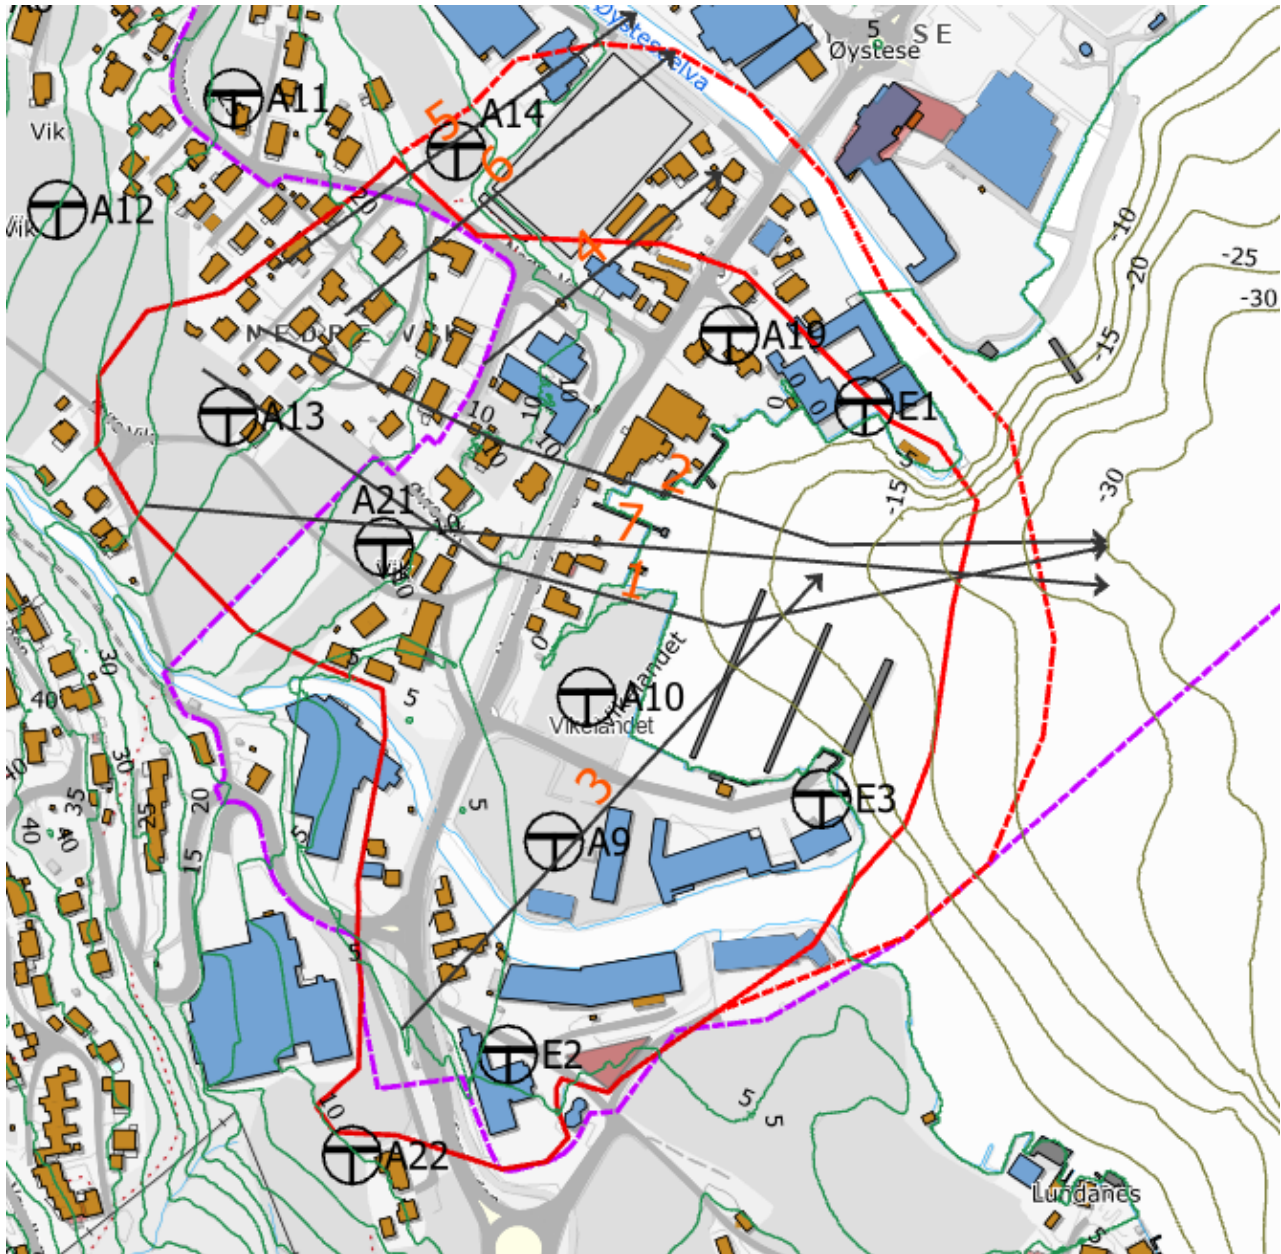
Figur 10 Profiler tatt ut for vurdering av stabilitet

I Vedlegg 1 er figurer av tolket skjærstyrke for trykksøndering i A9 og A13 korrelert med laboratorietester. Det er relativt lave verdier for skjærstyrke. A9 viser imidlertid noe høyere styrke i toppen, men går i dybden over til nær normalkonsolidert leire/silt. Borpunkt A9 ligger i tidligere utfyllt område, og har trolig fått noe styrkeøkning toppen samtidig som det er tilført masse. Trolig er det variasjoner innenfor utfyllingsområdet, og en forventer ikke å finne samme respons utenfor utfyllt område. Det er derfor valgt å bruke skjærstyrke tilsvarende normalkonsoliderte forhold utenfor utfyllingen, og dette vurderes som konservativt. Figur 10 viser

vurderte profiler for stabilitetsberegninger. Stabilitetsberegninger er gitt i vedlegg 2, og utklipp fra disse er vist videre i dette kapitlet.

Ved tiltak er krav til udrenert materialfaktor i området 1,4 når tiltaket ikke forverrer stabiliteten. Ved forverring er kravet 1,61 der det er lagt på en sprøbruddfaktor likt 1,15. Krav til drenert stabilitet er 1,25. I Figur 11 vises udrenert analyse. Materialfaktoren her en plan optimalisert flate som har noe lavere enn for sirkulære skjærflater. Resultatet indikerer at uten nye tiltak er stabiliteten over 1,4, noe som er tilfredsstillende. Ved nye tiltak vil en måtte vise at en ikke forverrer stabiliteten, hvis en forverrer er kravet 1,61. Figur 12 viser at drenert analyse har god og tilfredsstillende sikkerhet.

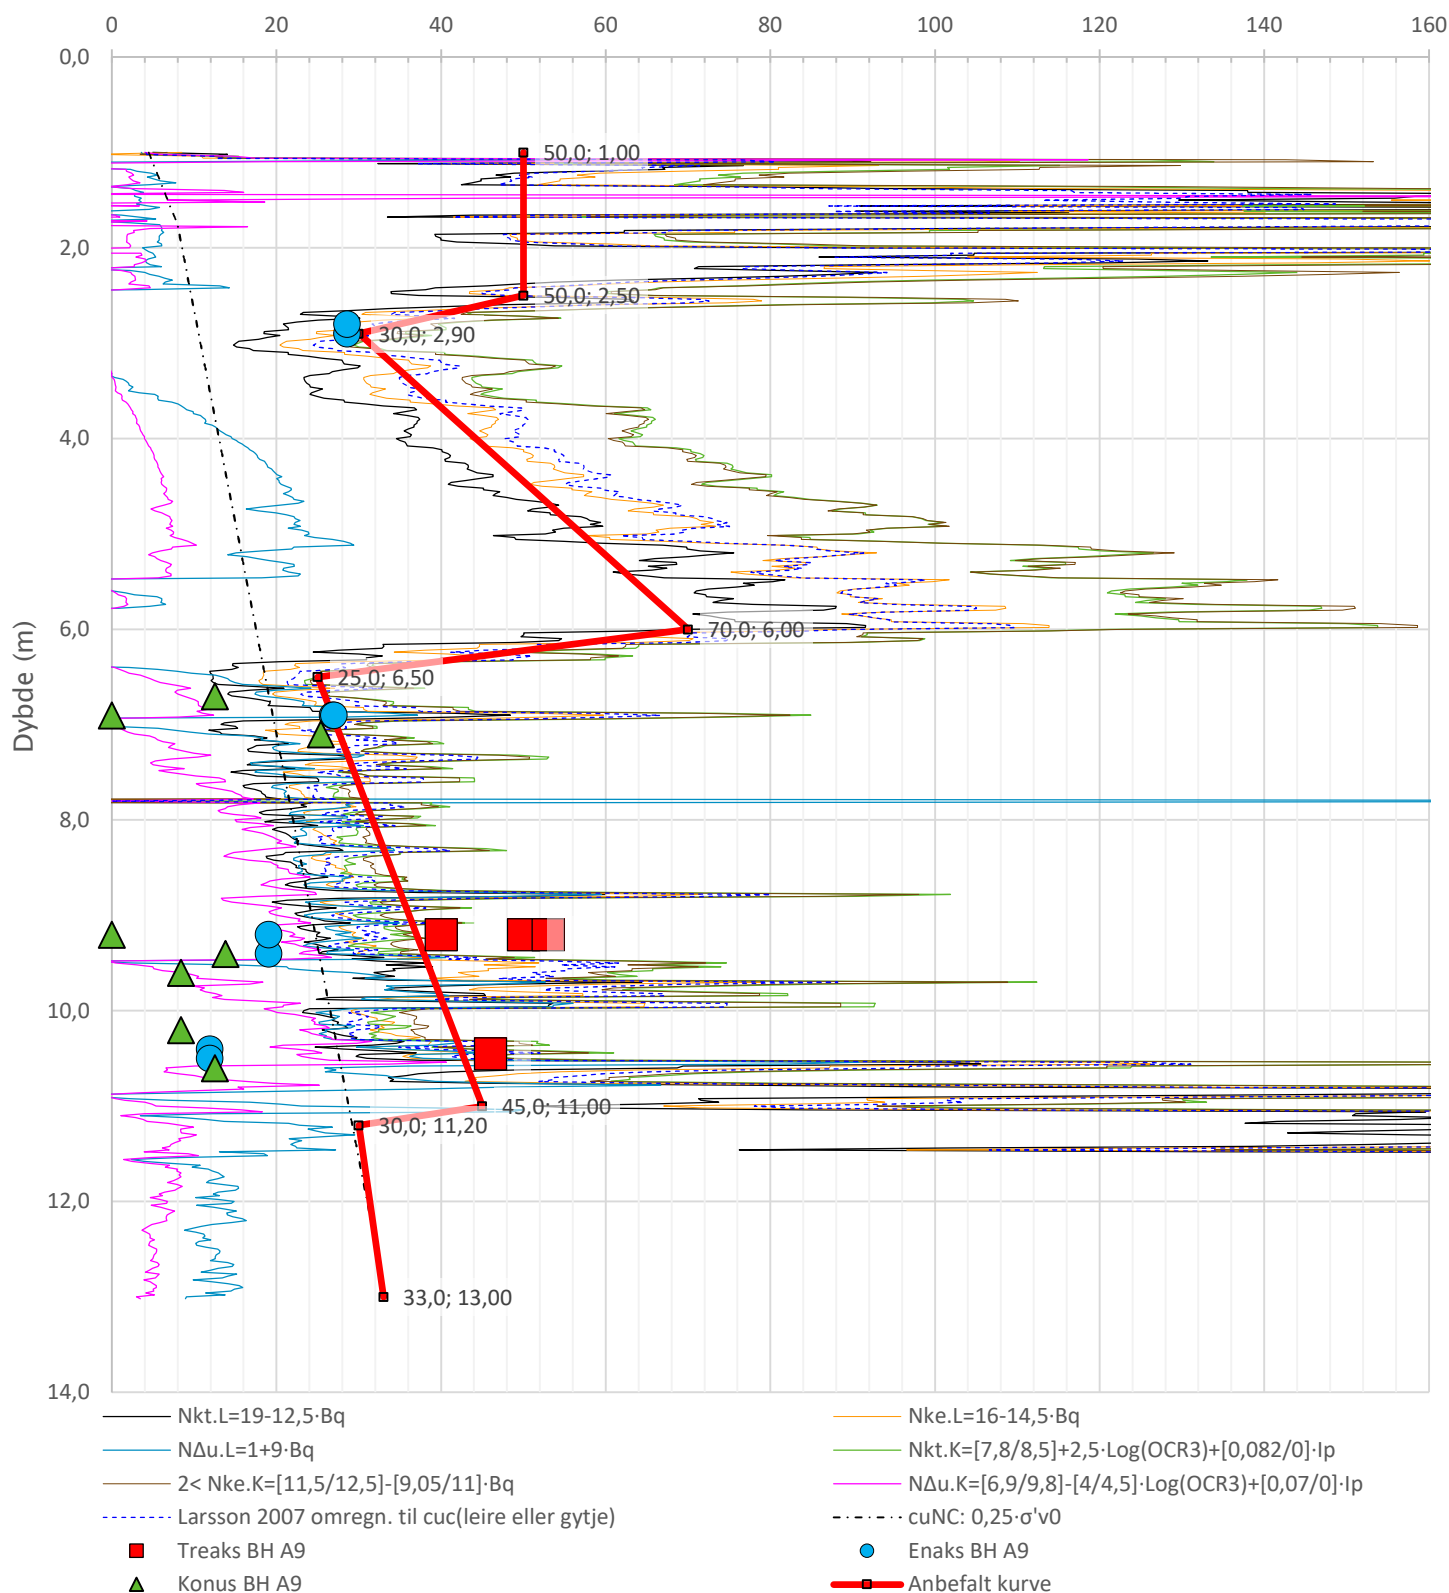
| Områdestabilitet Øystese | | | | A9 | |

Konus BH A9:  $c_{ufc} / c_{u\text{cptu}} = 0,630$

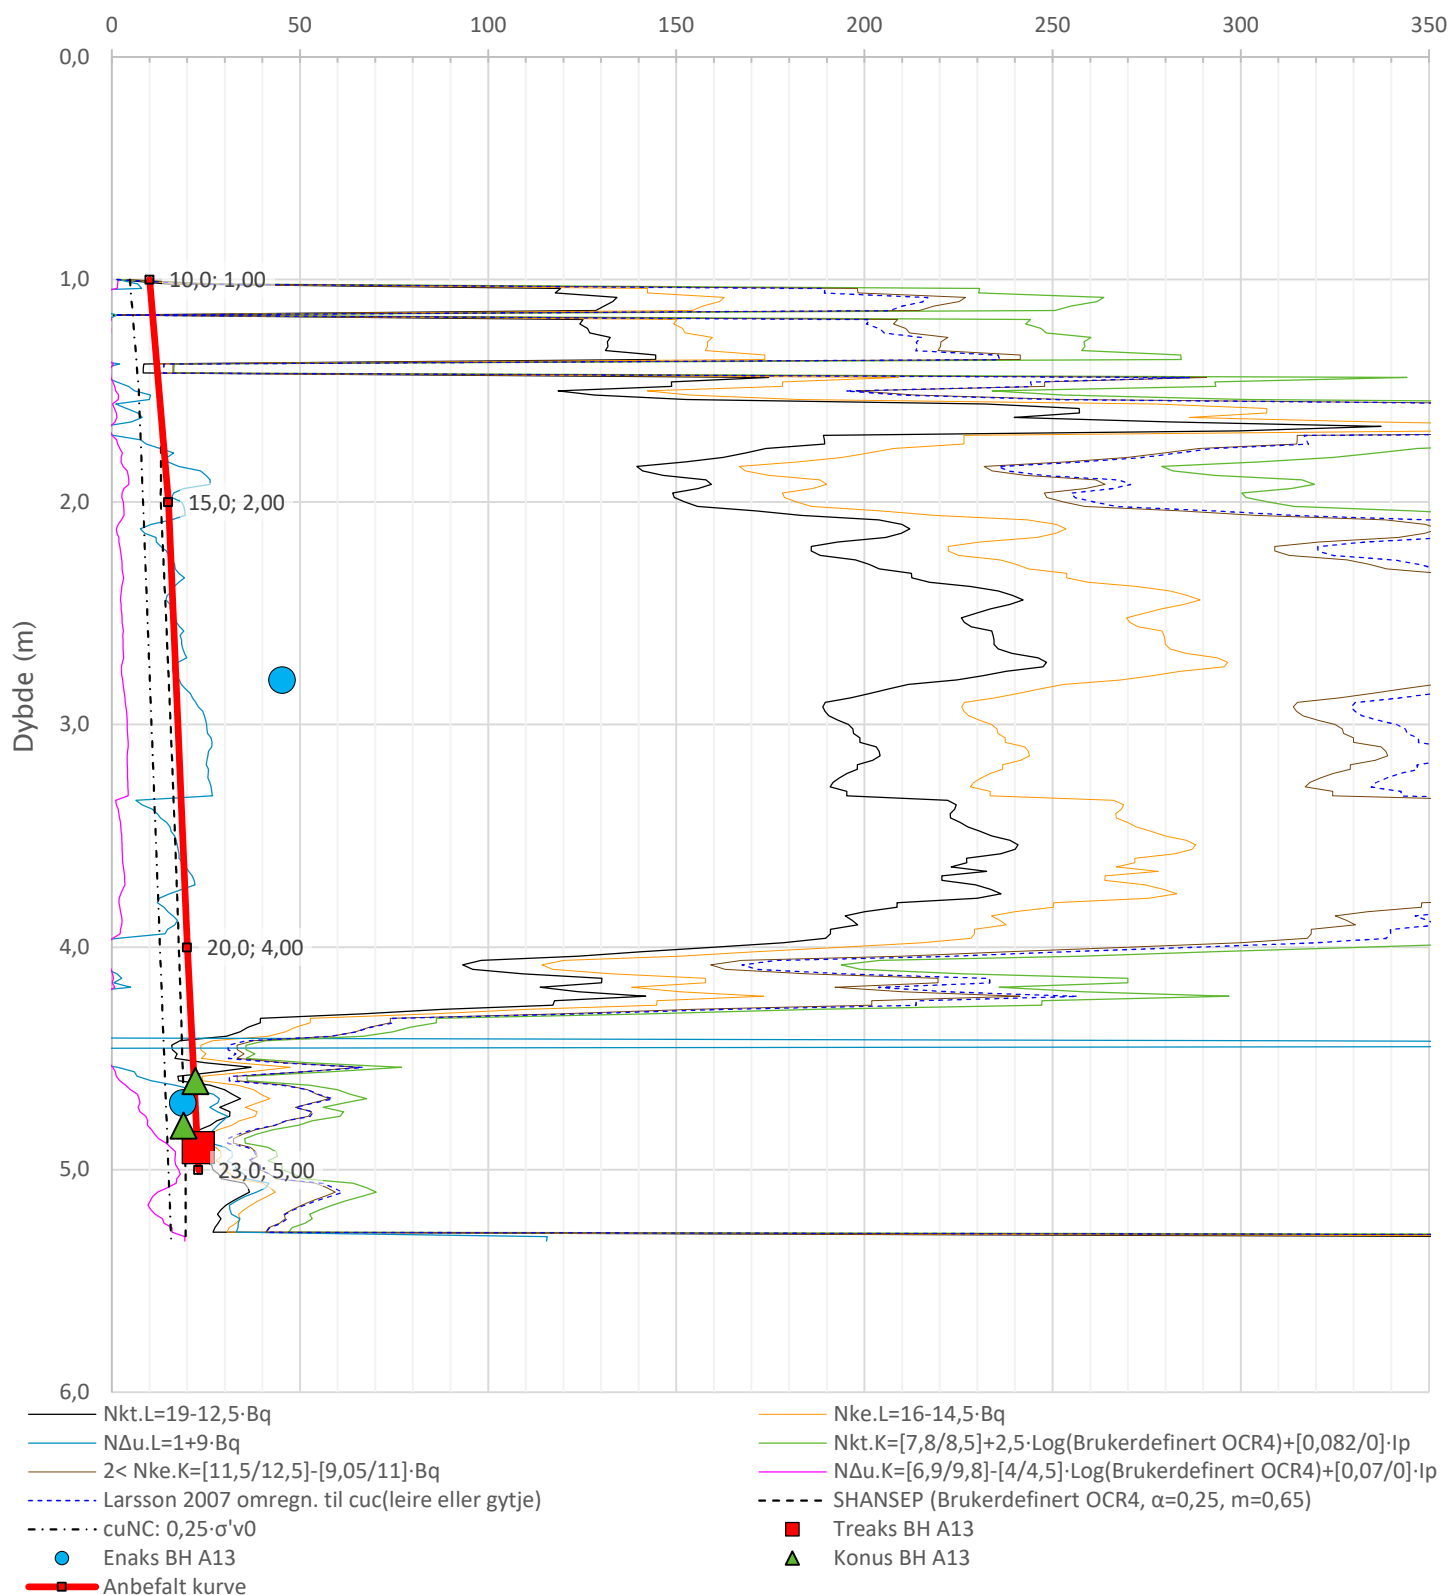
| Områdestabilitet Øystese | | | | A13 | |

Konus BH A13:  $c_{uf} / c_{u\text{c}ptu} = 0,630$
