# Utredning av flomsikring i Øystese

Folkepresentasjon – mandag 17. juni 2024

- ▶ Oppdrag: Utredning av flomsikring og områdeskred av kvikkleire i Øystese
  - ▶ Flomvurdering av Vikelva
  - ▶ Gjenåpning av Øyrabekken
  - ▶ Utredning av områdeskred av kvikkleire
  - ▶ Flomvurdering og tiltaksutvikling av Øysteseelva
- ▶ Oppdrag startet i april 2023 → mesteparten av leveranser ferdigstilt juni 2024 (gjenstår hydraulisk vurdering av sikringstiltak i Vikelva)
- ▶ Presentasjon i dag:
  - ▶ Presentasjon av samtlige del-leveranser (hovedfokus på Øysteseelva) – ca. 45-60 min
  - ▶ Tid til spørsmål på slutten

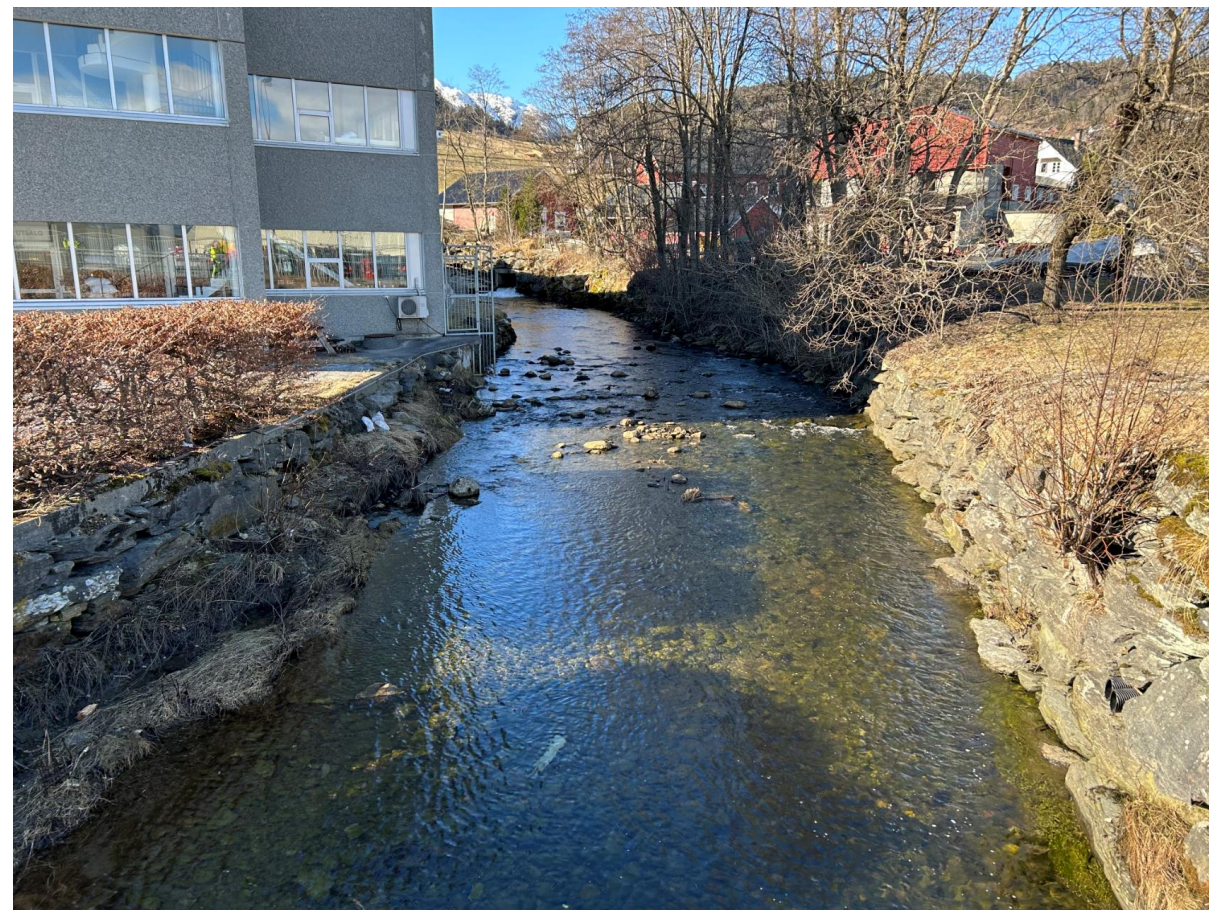
- ▶ Bratt elv som responderer raskt på nedbør
- ▶ Flomstørrelse beregnet med ulike metoder, ingen observasjoner i vassdraget
- ▶ Begrenset terrengdata i elveløpet
- ▶ Nedskåret i terrenget mellom Moflatene og Hardangerfjordvegen
- ▶ Flomsonekart utarbeidet for 20-, 200- og 1000-årsflom

Vikelva oppstrøms Hardangerfjordvegen  
Norconsult / 27.03.2023

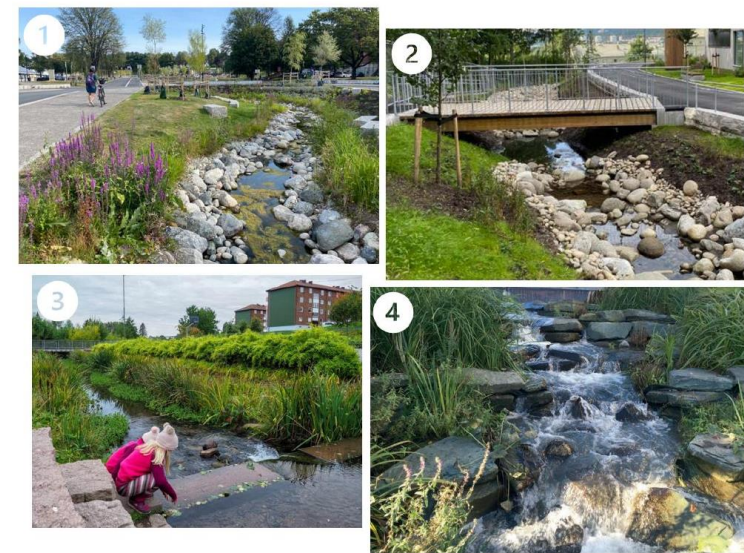
Figur 7-1. Bilder fra utførte bekkeåpningsprosjekter i Oslo. Kilder: 1 – Oslo kommune. 2 – Oslo kommune. 3 – Oslo Elveforum. 4 – Simona Robba, COWI.

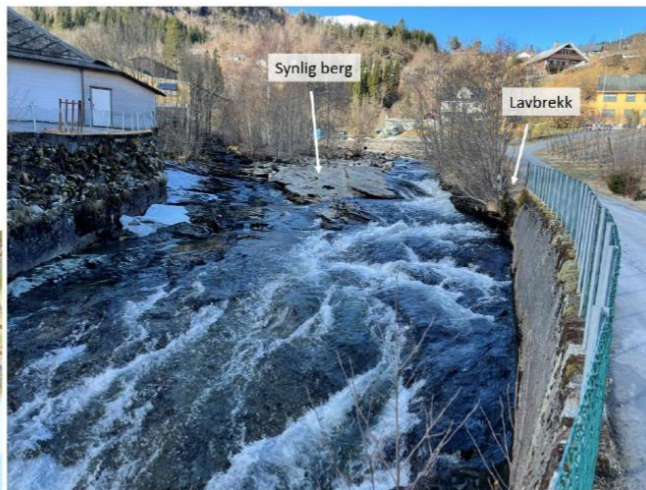
Utsikt mot oppstrøms ved østsiden av brua i Sjusetevegen

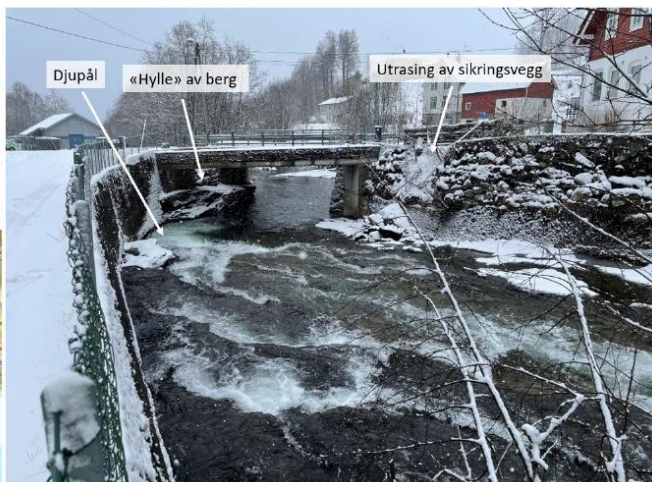
Utsikt nedstrøms under rørgate og brua i Sjusetevegen

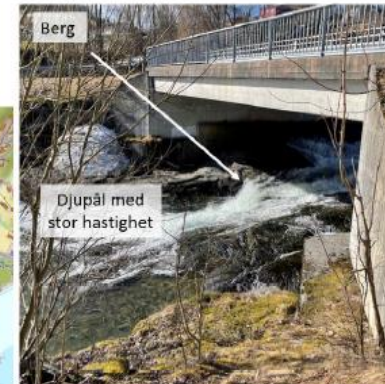
Nedstrøms Holmane bru

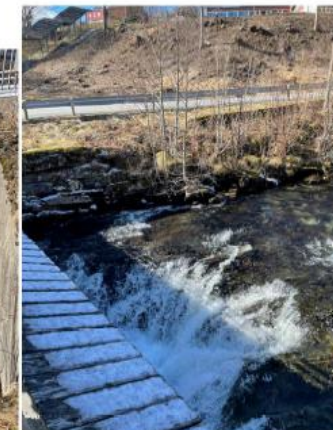
Oppstrøms Holmane bru

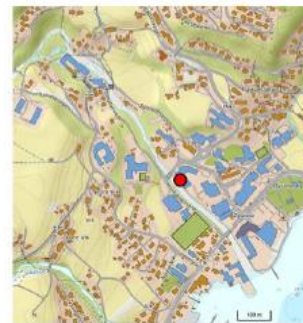
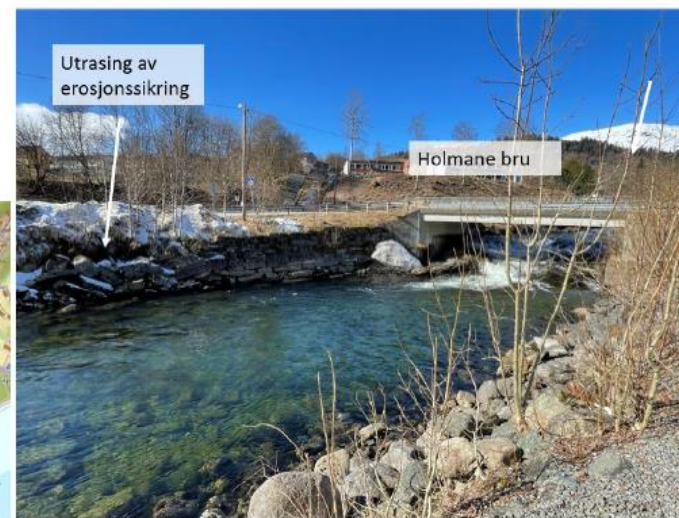
Utsikt oppstrøms mot Holmane bru – bildet tatt fra østsiden av elven

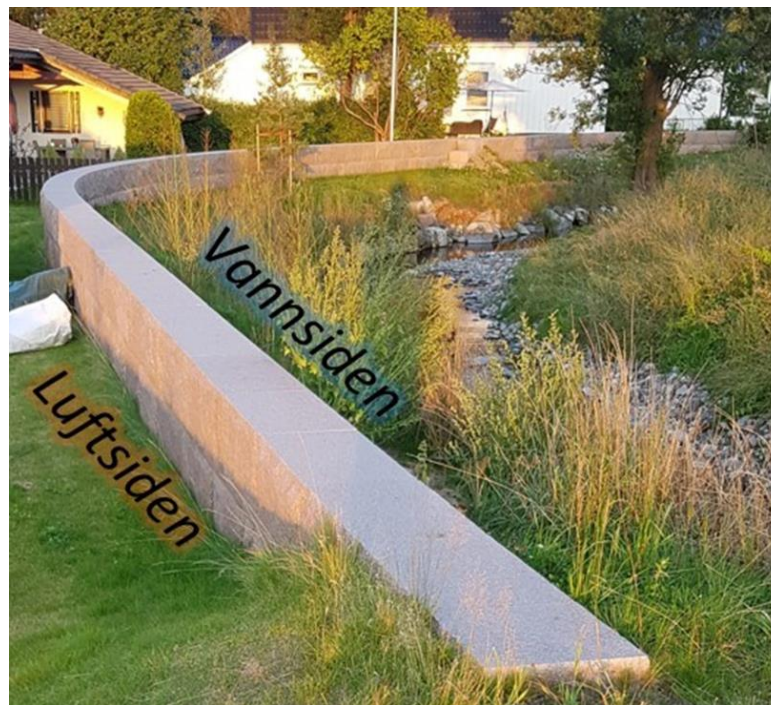
- ▶ Økt tverrsnittareal
- ▶ **Flomvoll / flomvegg**
- ▶ Terrengheving
- ▶ Fjerning eller heving av bruer
- ▶ Flomdemping

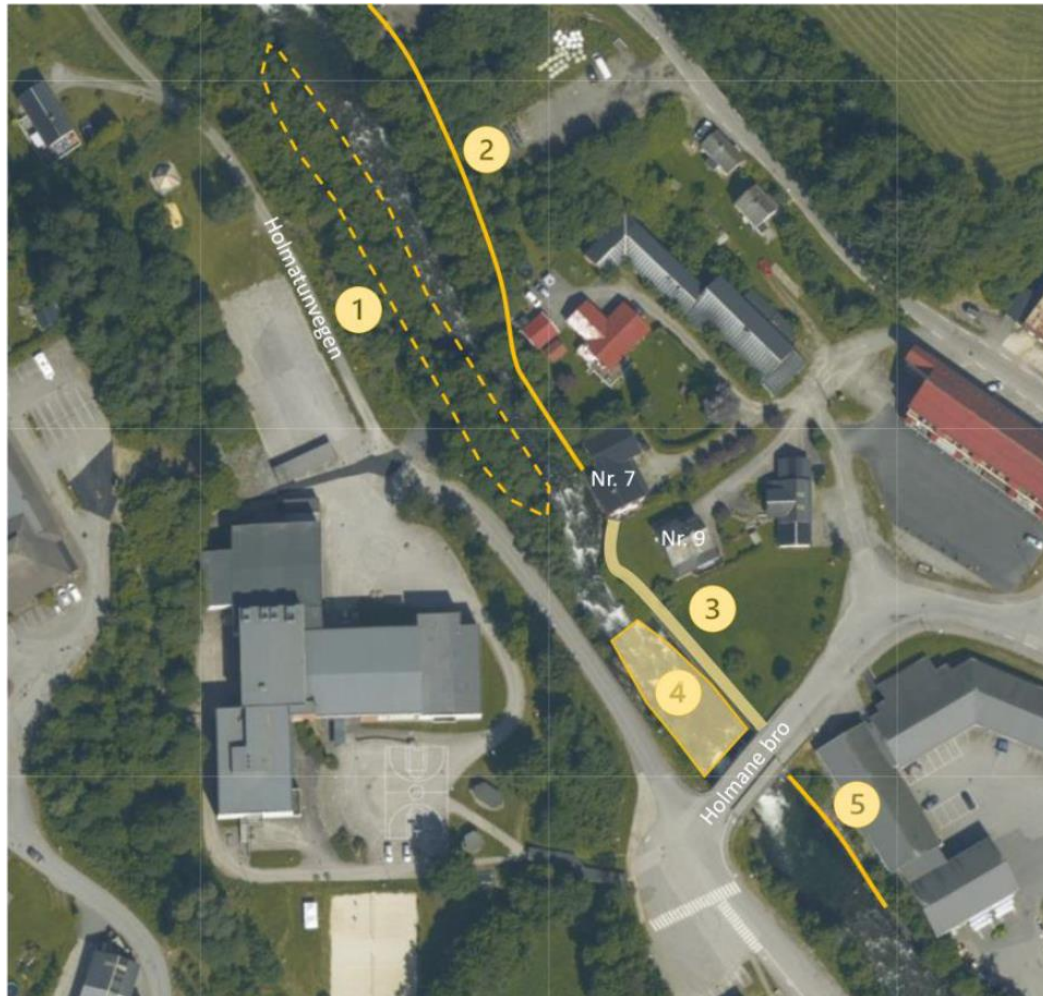
| 1 | Breddeutvidelse |
| 2 | Lokale justeringer/heving av eks. flomvoll |
| 3 | Alternativ: Breddeutvidelse og flomvegg |
| 4 | Alternativ: Bunnsenking (sprenging av fjell) |
| 5 | Flomvoll eller flomvegg |

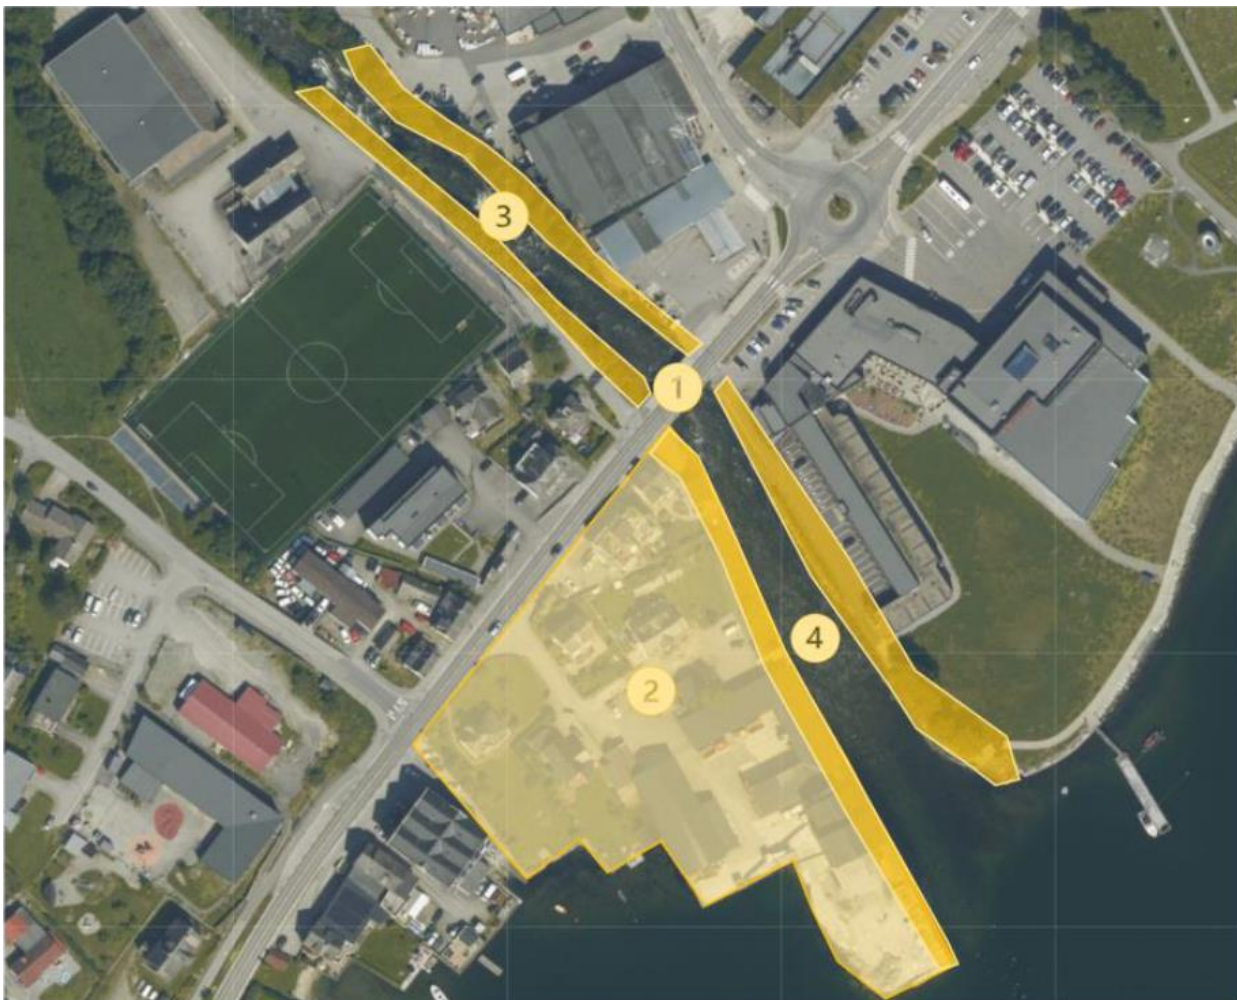
Hardangerfjordvegen bro – anbefales hevet/utvidet på sikt

Terrengheving – sikring mot stormflo

Breddeutvidelser og/eller terrengheving – omfang avhenger av tiltak som utføres ifm. broen
